PROGETTO ESECUTIVO Sistemazioni esterne della sede dell'Agenzia Regionale per la Protezione Ambientale dell'Umbria di Perugia Lotto 1 - CIG 7584565509

RAPPORTO DI PROVA N. 26/19

Rapporto di prova n° 26 / 19

OPERA: Area parcheggio.

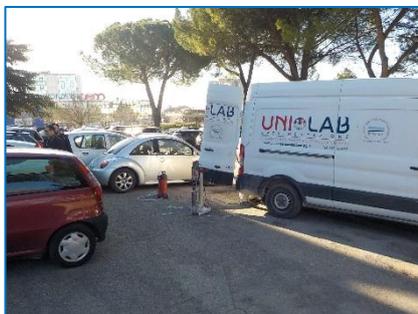
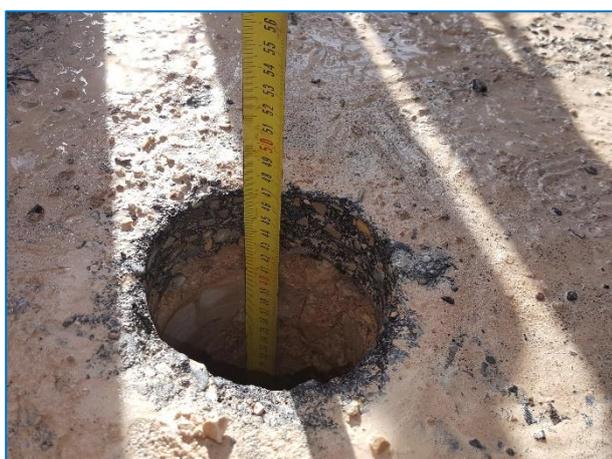
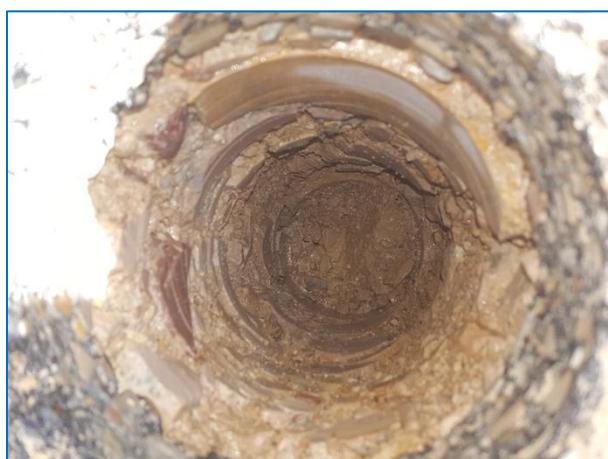
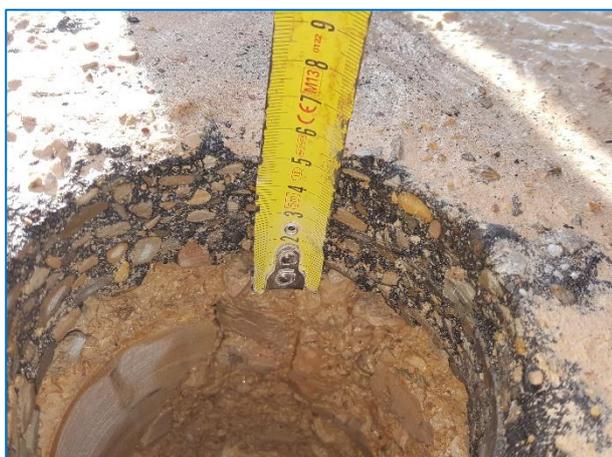
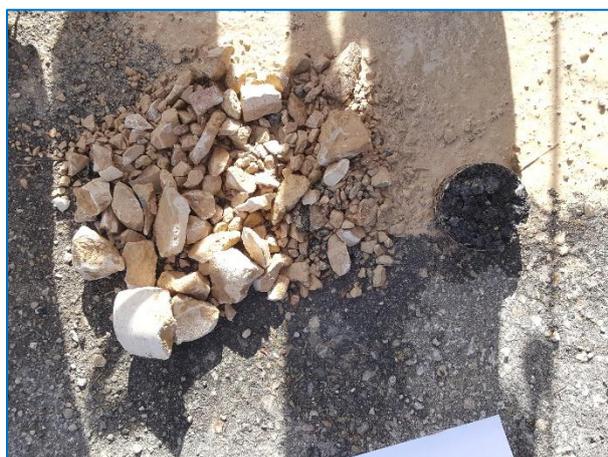
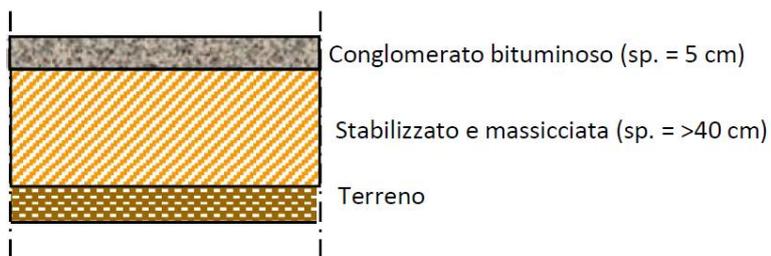
CAROTAGGIO C1

Sono stati eseguiti n. 9 carotaggi sul sottofondo dell'area parcheggio della sede Arpa Perugia per verificare la stratigrafia.

Si riporta di seguito la documentazione fotografica e gli spessori rilevati.

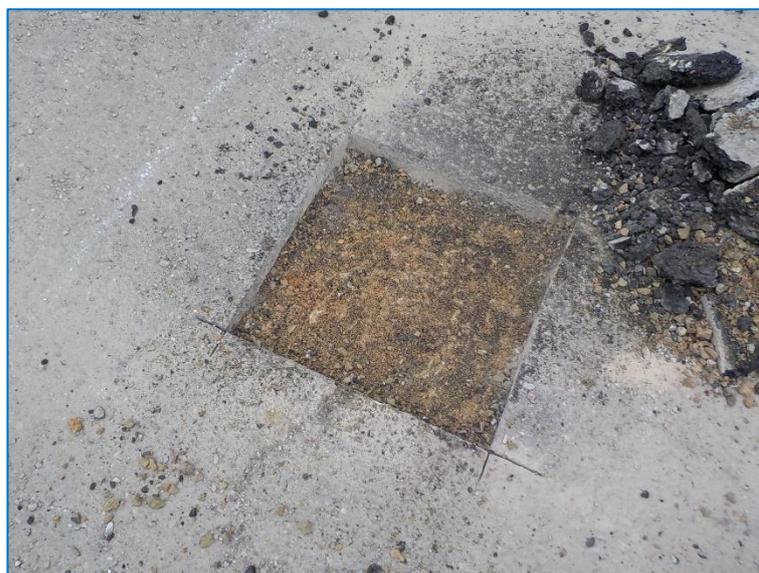
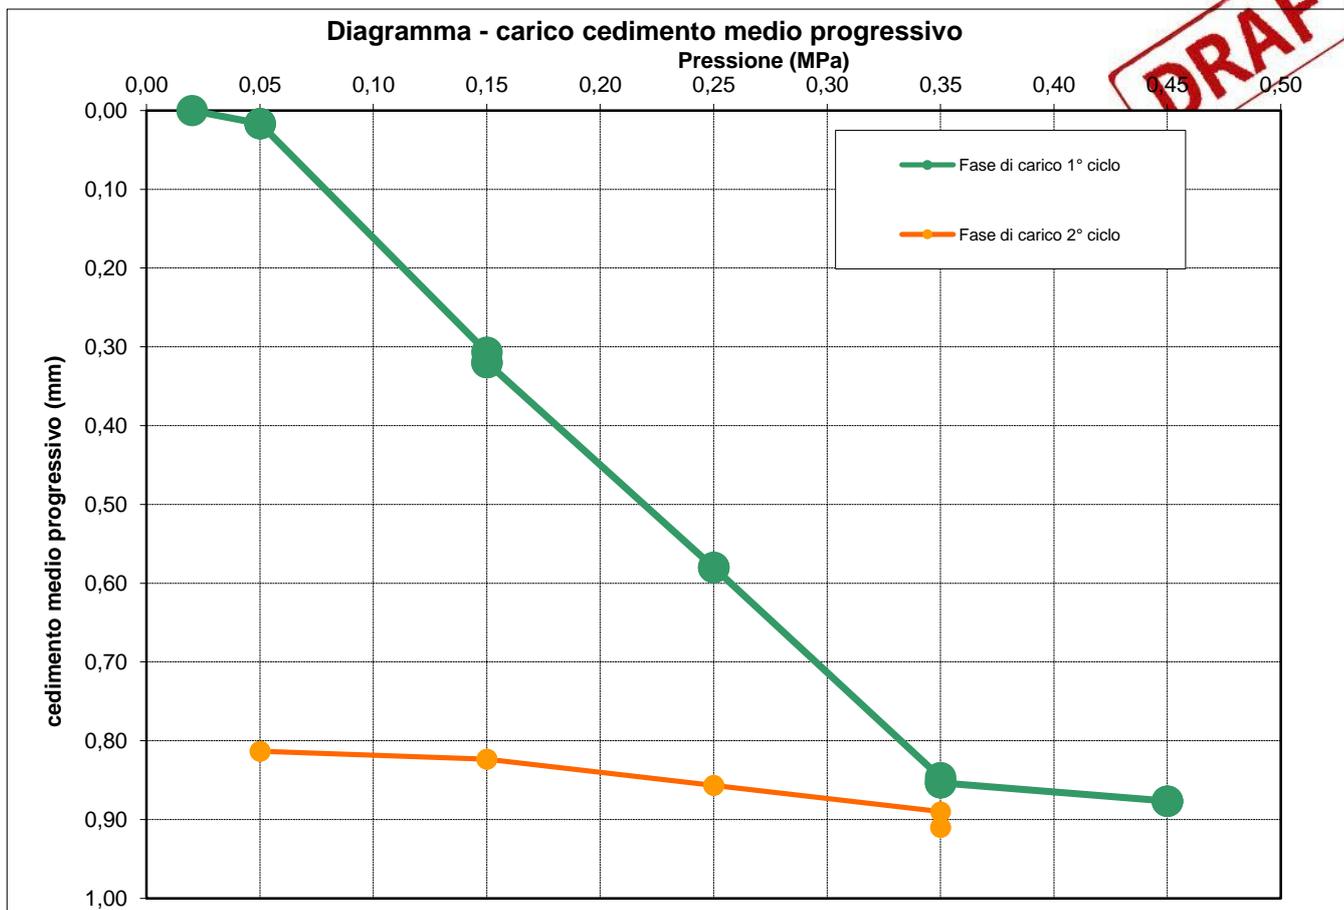
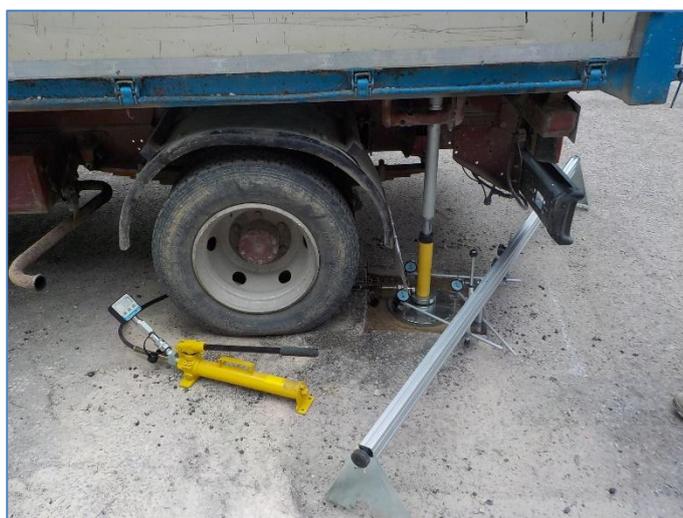
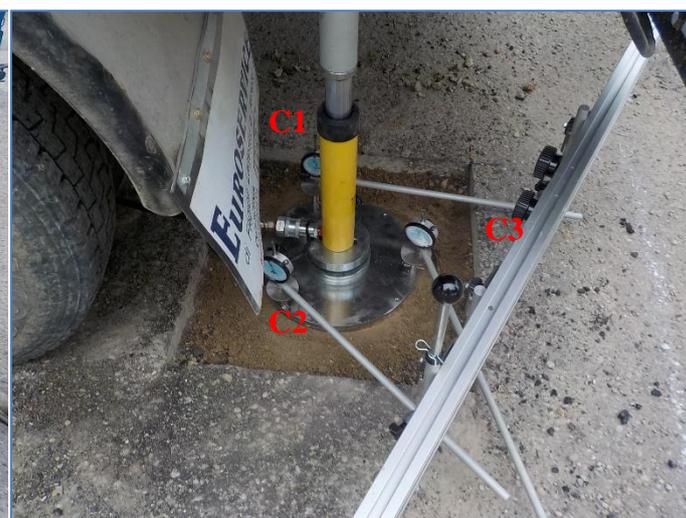
PC 1

Data prova 19/02/2019

Temperatura ambientale 10.0 °C

Tipologia di terreno: **Base**

M_D / M'_D
M_D	$\frac{\Delta P}{\Delta S} \cdot D$	109.8 [MPa]	0.20
M'_D	$\frac{\Delta P'}{\Delta S'} \cdot D$	562.5 [MPa]

D = 300 mm

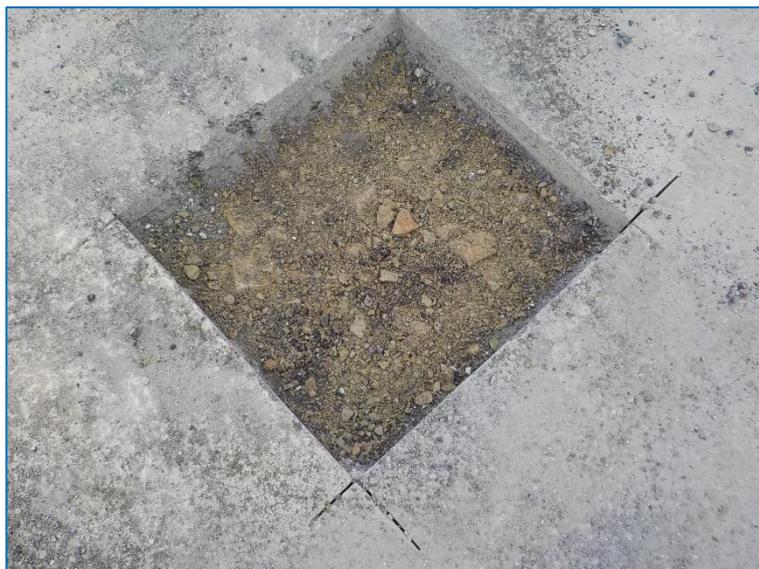
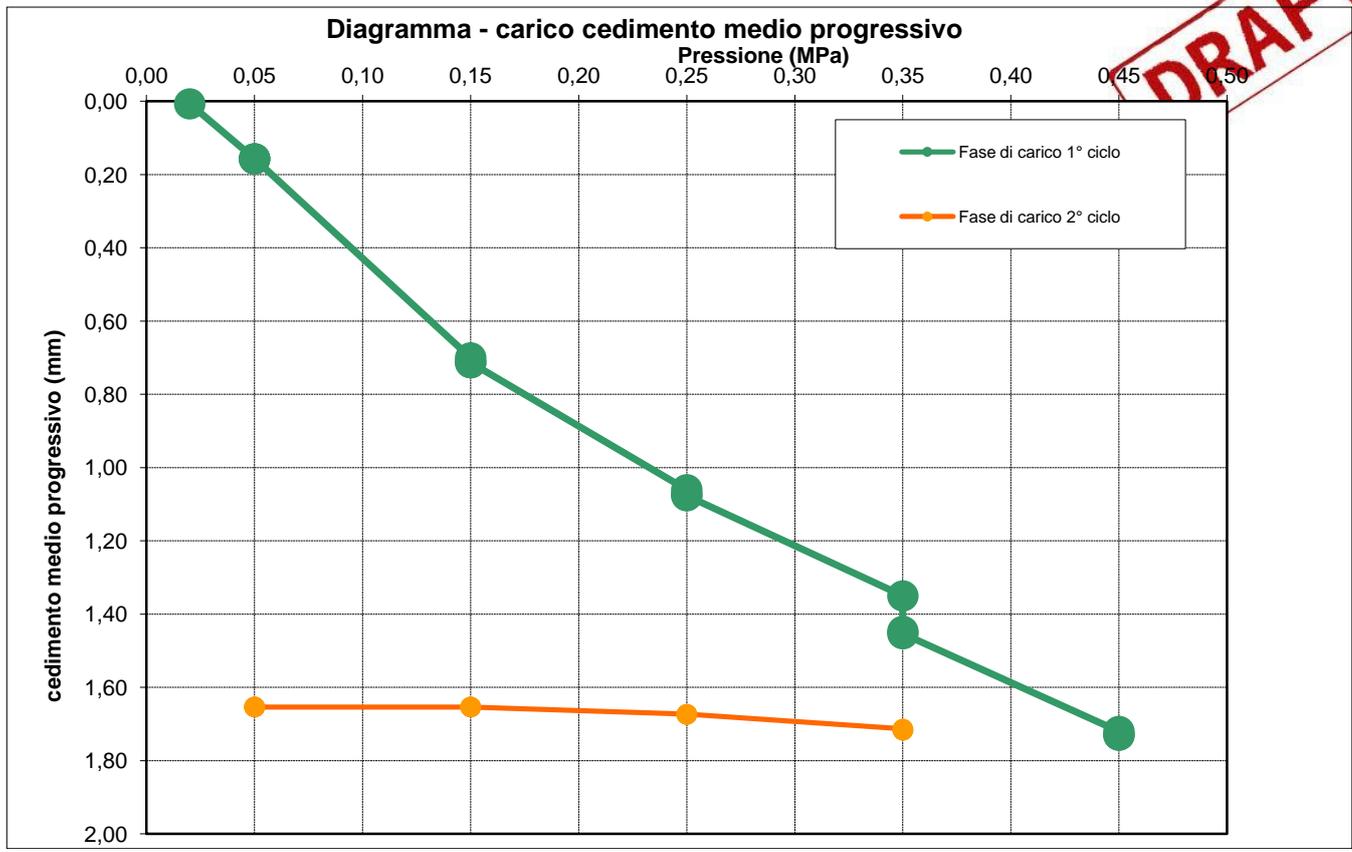
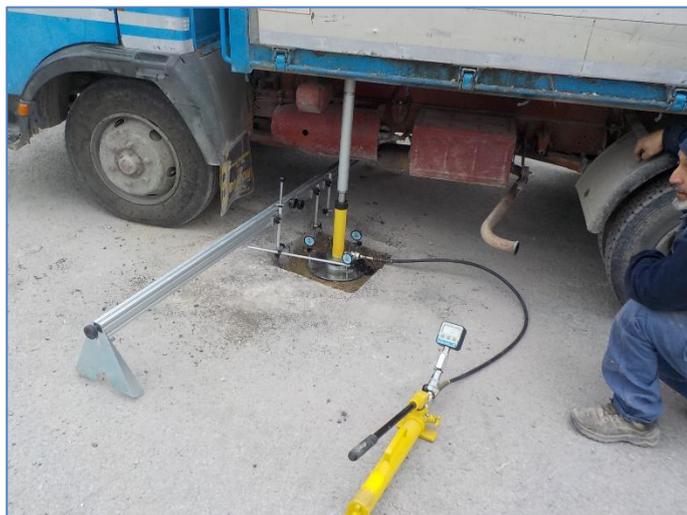
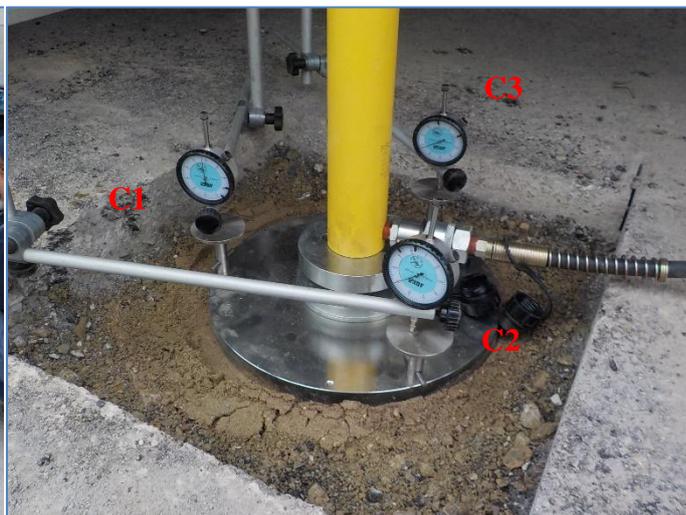
PC 2

Data prova 19/02/2019

Temperatura ambientale 12.0 °C

Tipologia di terreno: **Base**

M_D / M'_D
M_D	$\frac{\Delta P}{\Delta S} \cdot D$	79.6 [MPa]	0.12
M'_D	$\frac{\Delta P'}{\Delta S'} \cdot D$	692.3 [MPa]

D = 300 mm
