Valutazione dello Stato di Qualità Ambientale del Reticolo Idrografico del Fiume Clitunno e del Sottobacino Marroggia-Teverone-Timia

Relazione finale

Febbraio 2009

arpa umbria

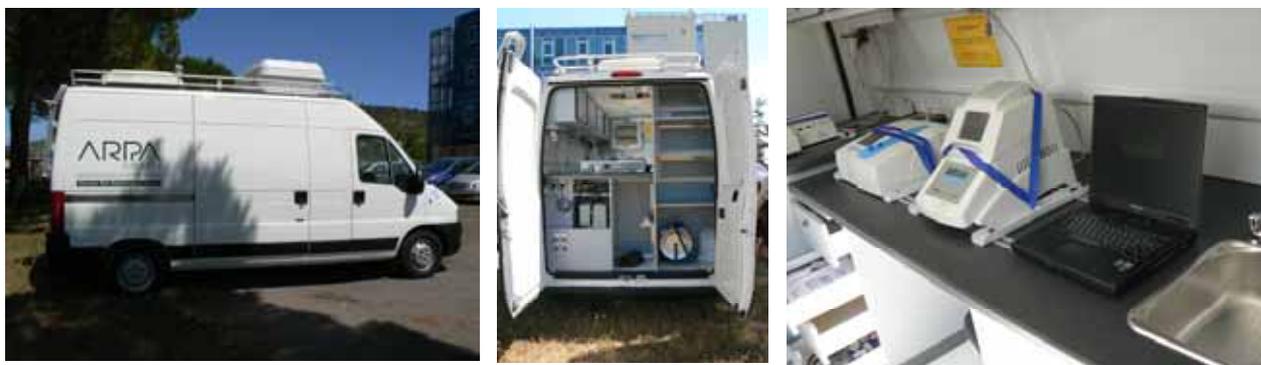
Fig. 1.1 – Particolari del laboratorio mobile utilizzato dall'Agenzia nel monitoraggio dei sedimenti fluviali e degli scarichi.

La particolare complessità del progetto ha implicato l'utilizzo di un supporto logistico *in loco*, costituito dal laboratorio mobile di ARPA Umbria. Il mezzo, acquistato recentemente dall'Agenzia, è dotato di alcuni strumenti per l'effettuazione di analisi in campo; in particolare, è fornito di uno spettrofotometro, di un bioluminometro completo di termostato e di una centrifuga refrigerata, oltre ad alcuni strumenti portatili (torbidimetro, multimetro per la misura di pH, conducibilità e O.D.) e numerosi accessori da banco.

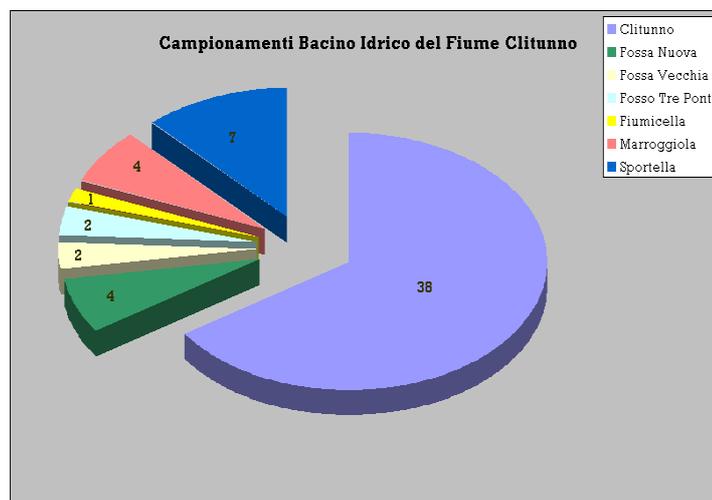
Fig. 2.1.2.1 – Distribuzione dei campionamenti effettuati per i test tossicologici nel reticolo fluviale del Clitunno.

Nel caso in esame, ogni 250 metri sono stati prelevati campioni della porzione superficiale di sedimento, indicata come quella biologicamente più attiva; su tali campioni il laboratorio mobile ha preparato e successivamente analizzato, mediante saggi ecotossicologici con batteri bioluminescenti (*Vibrio fischeri*), l'acqua interstiziale.

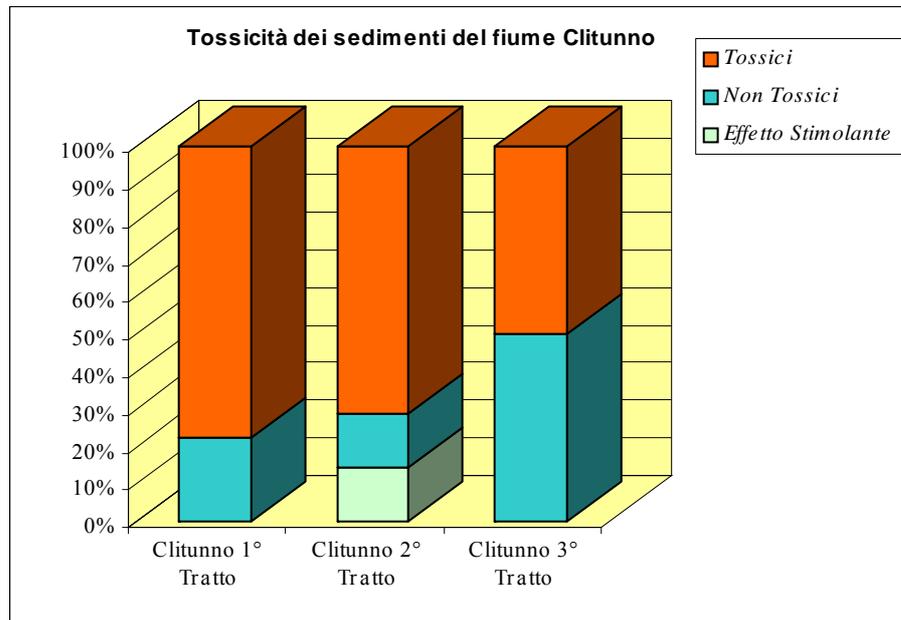
Fig. 2.1.2.3.1 - Livelli di Tossicità dell'acqua interstiziale dei sedimenti nei diversi tratti del fiume Clitunno.

La figura 2.1.2.3.1 mostra la situazione delle tre porzioni dell'asta principale del Clitunno. Nel primo tratto, che si estende dalle Fonti del Clitunno a Pissignano, si riscontrano campioni tossici per l'88% dei casi, di cui l'11% altamente tossici.

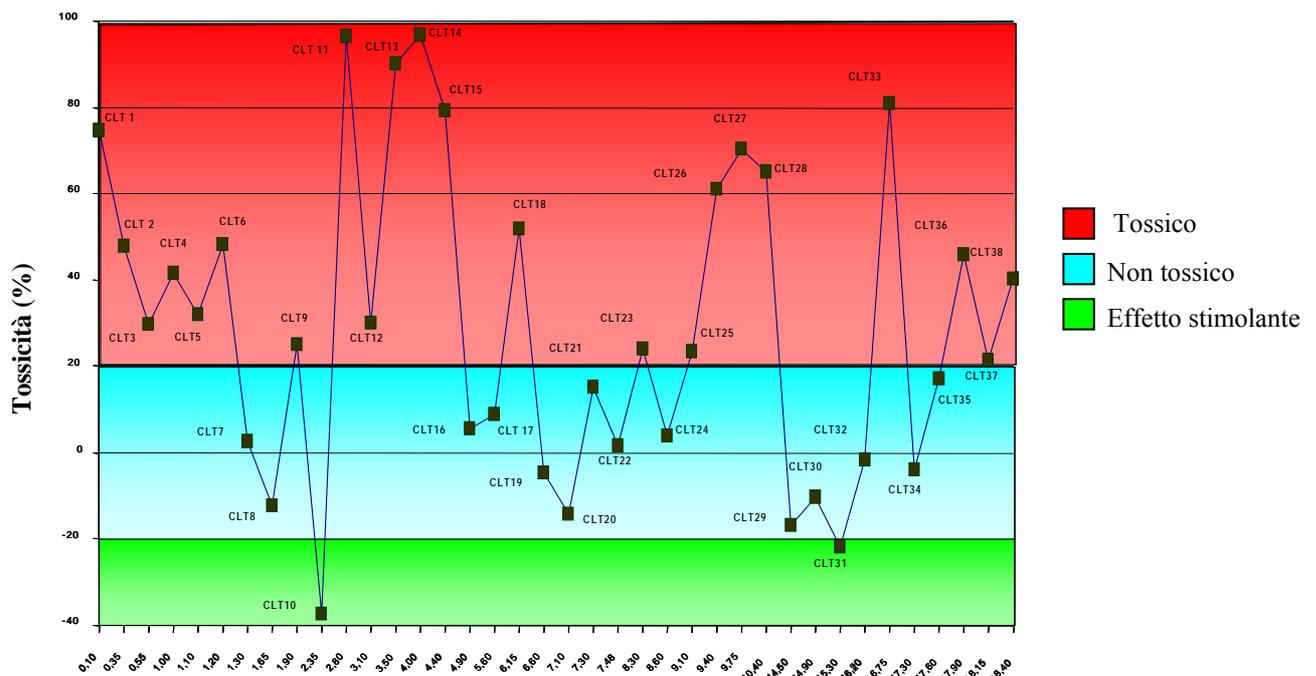
Fig. 2.1.2.3.2 - Livelli di Tossicità dell'acqua interstiziale dei sedimenti nei diversi tratti del fiume Clitunno.

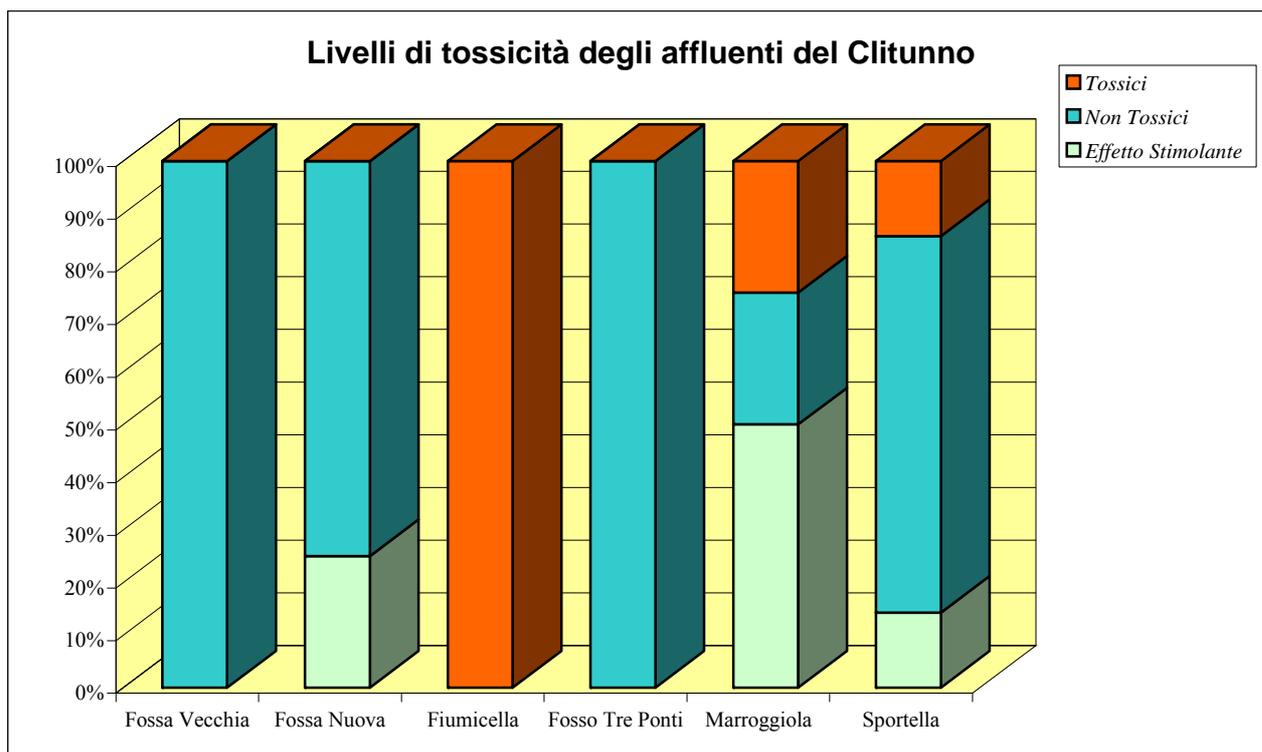
Fig. 2.1.2.3.3 - Livelli di Tossicità dell'acqua interstiziale dei sedimenti negli affluenti del fiume Clitunno.

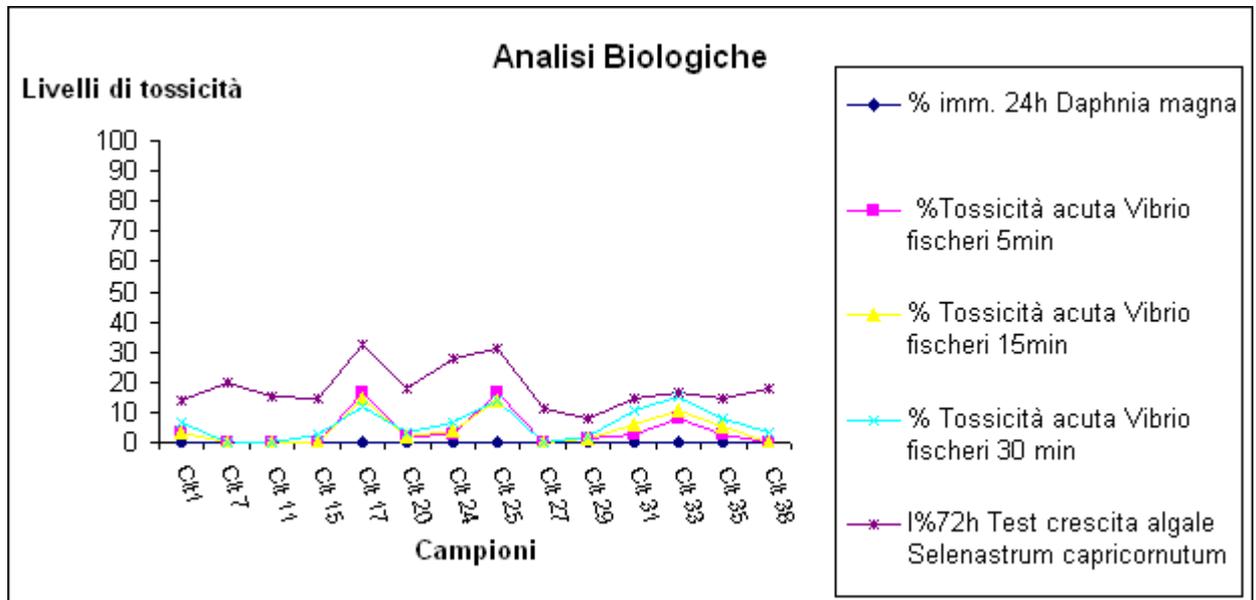
Fig. 2.1.2.4.1 – Analisi del Laboratorio Provinciale di Perugia : livelli di tossicità dei sedimenti del fiume Clitunno.

Né il saggio con il crostaceo *Daphnia magna*, né i saggi *Microtox* (batteri bioluminescenti), effettuati dal laboratorio provinciale di Perugia, hanno evidenziato livelli di tossicità per i sedimenti del fiume Clitunno. Solo il test di crescita algale ha fornito indici di tossicità apprezzabili. Pur trattandosi di test differenti si nota come quest'ultimo organismo, nelle metodiche utilizzate, si sia dimostrato più sensibile agli agenti tossici.

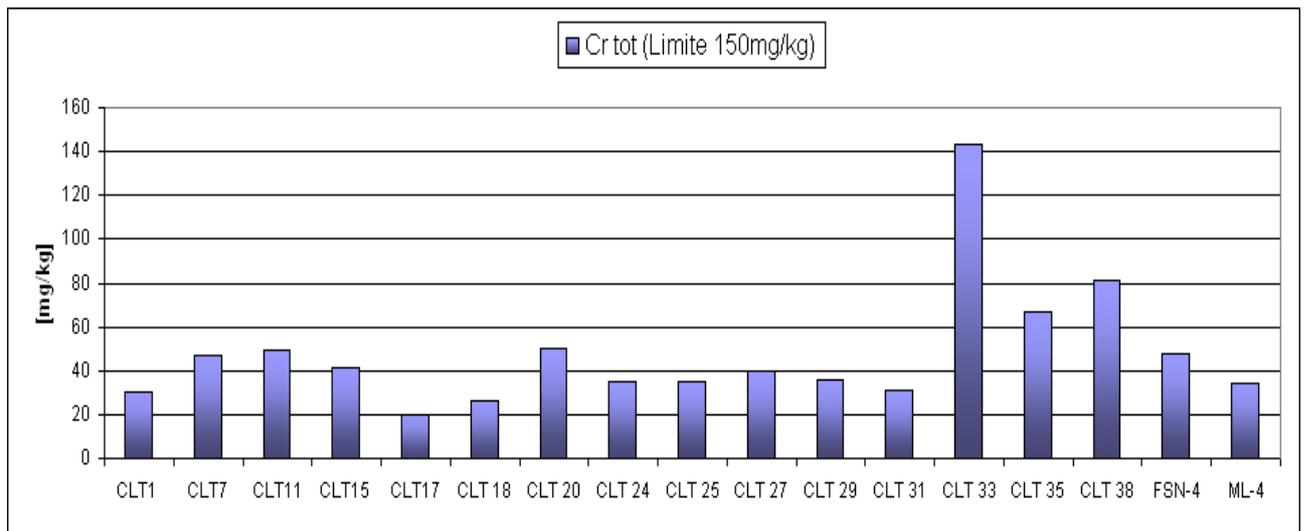
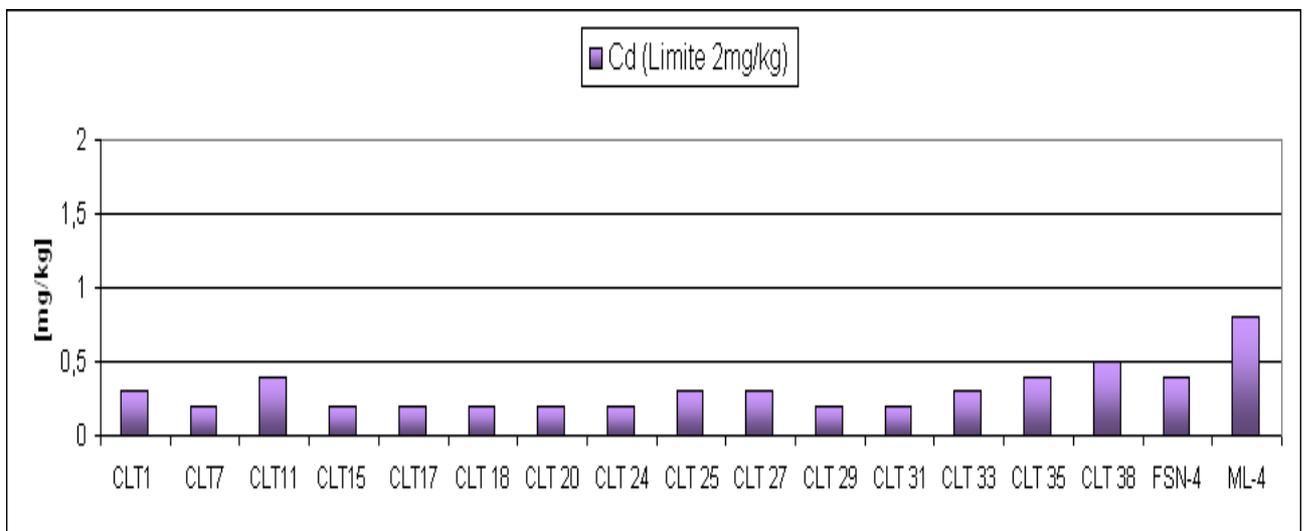
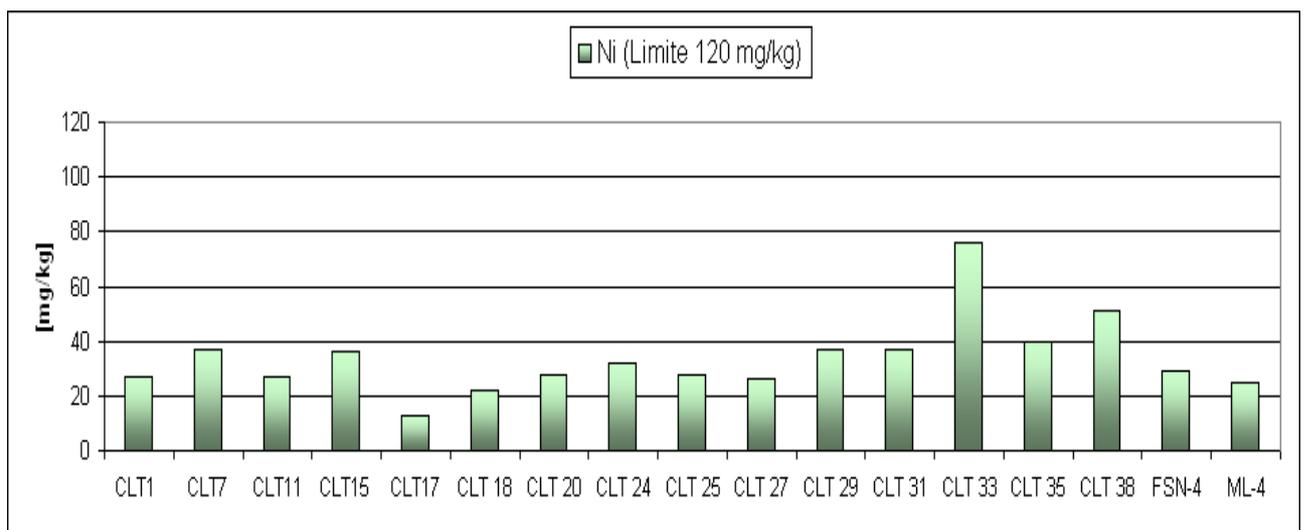
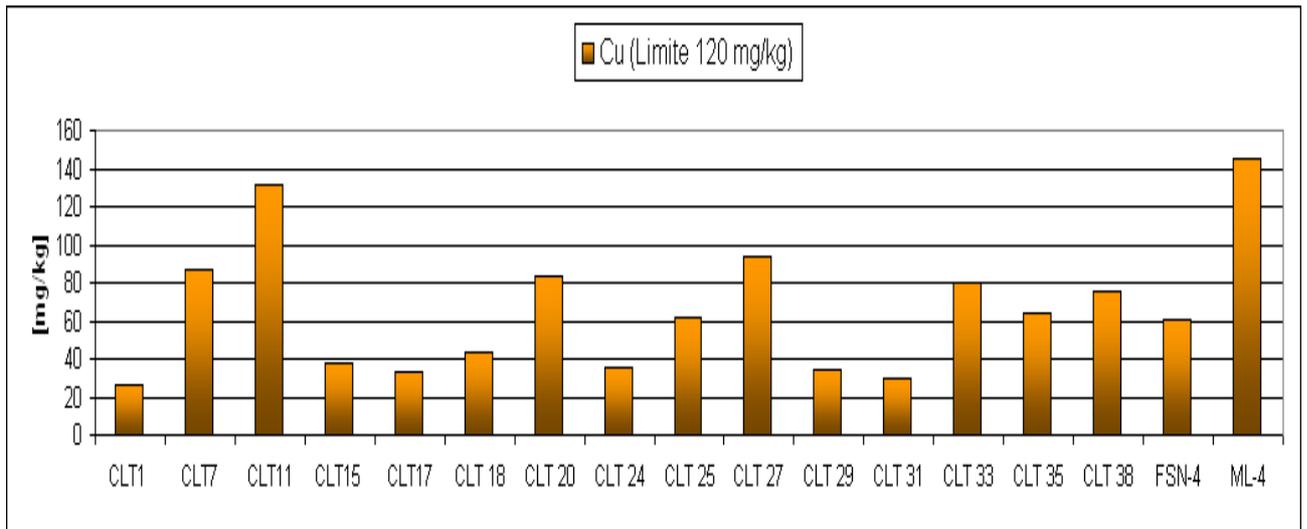
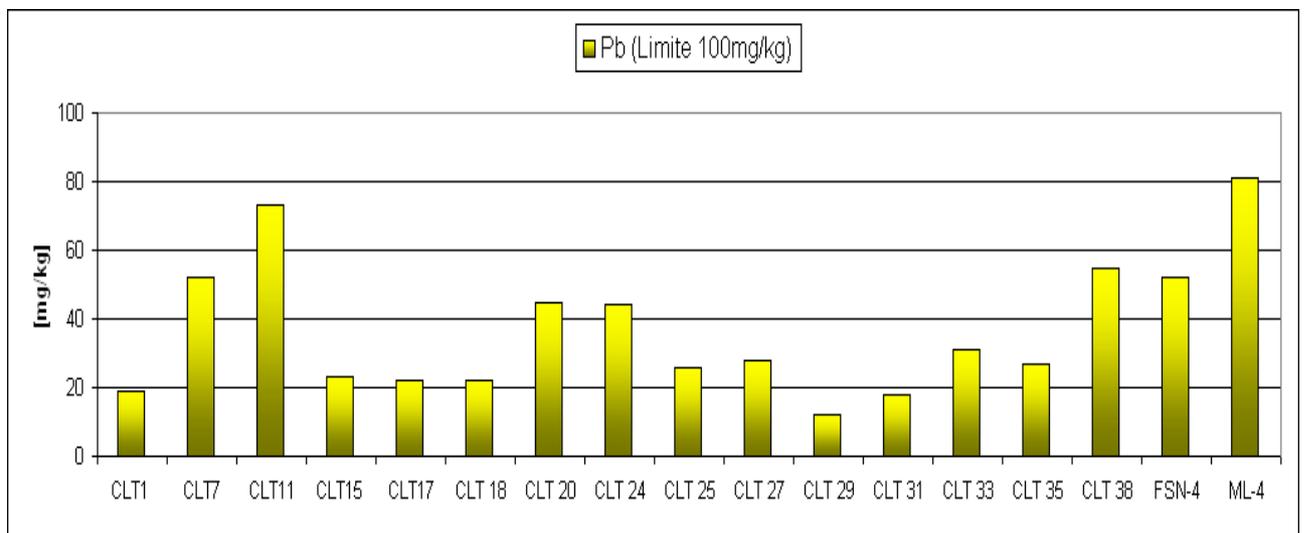
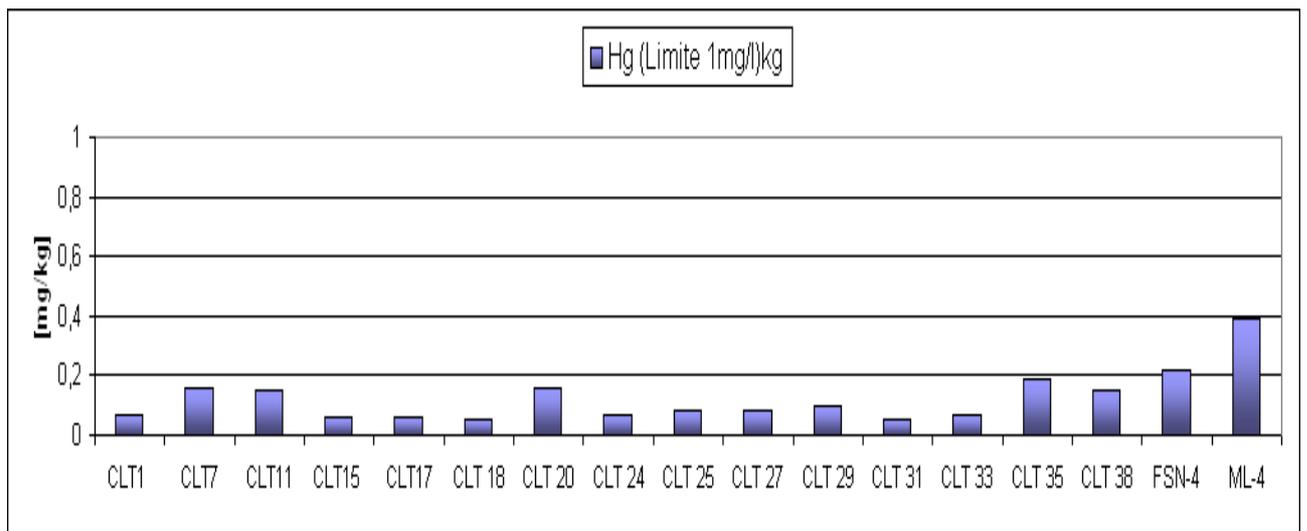
Fig. 2.1.3.2.1 – Concentrazioni di metalli, Idrocarburi pesanti ed IPA riscontrate nella porzione superficiale dei sedimenti.

Di seguito riportiamo i dati relativi alla composizione chimica della porzione superficiale dei sedimenti. I limiti di concentrazione indicati in fig. 2.1.3.2.1 sono riferite alla tabella 1 dell'allegato 5 al Titolo V del DLgs. 152/06 relativa a: "Concentrazioni soglia di contaminazione del suolo e del sottosuolo riferiti alla specifica destinazione d'uso dei siti da bonificare". Va sottolineato che l'attuale legislazione non fissa limiti soglia di concentrazione di contaminanti per i sedimenti fluviali.

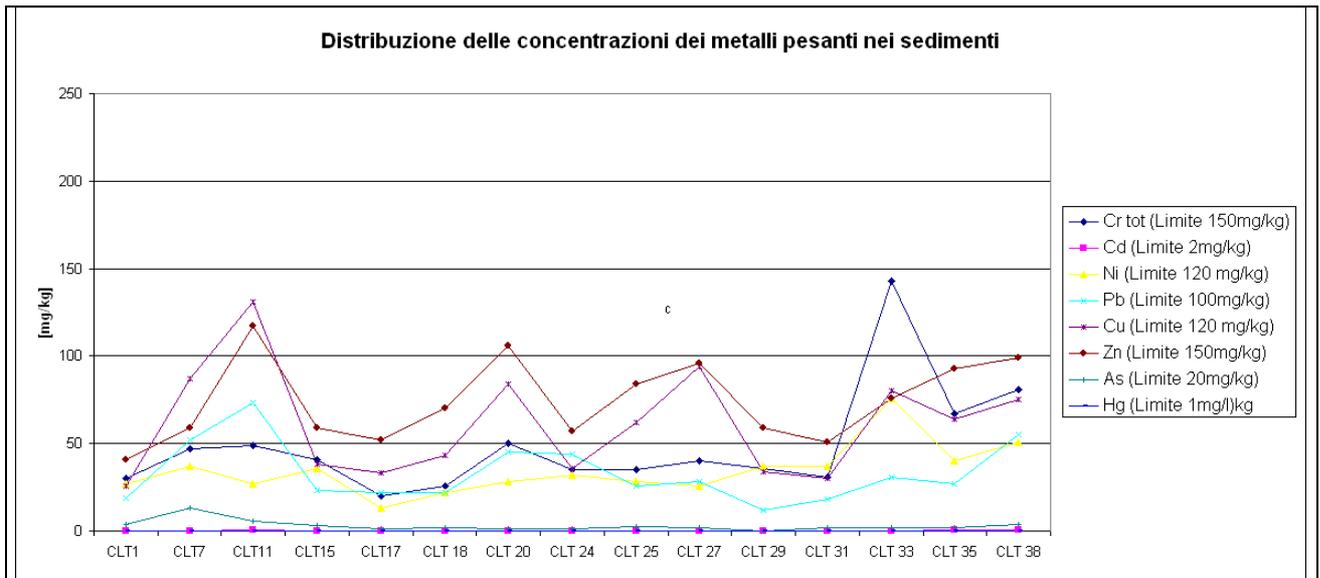
Fig. 2.1.3.2.2 - Distribuzione delle specie di metalli pesanti nei sedimenti

Di seguito, in figura, è riportata la distribuzione delle specie chimiche nei sedimenti. In particolare nei prelievi presso Chiesa Tonda (CLT 11), S.Maria Pietra Rossa (CLT20) e Casco dell'acqua (CLT27), si riscontrano contemporaneamente picchi di concentrazione di cromo, rame piombo e zinco; questi metalli sembrano avere la stessa distribuzione all'interno del sedimento

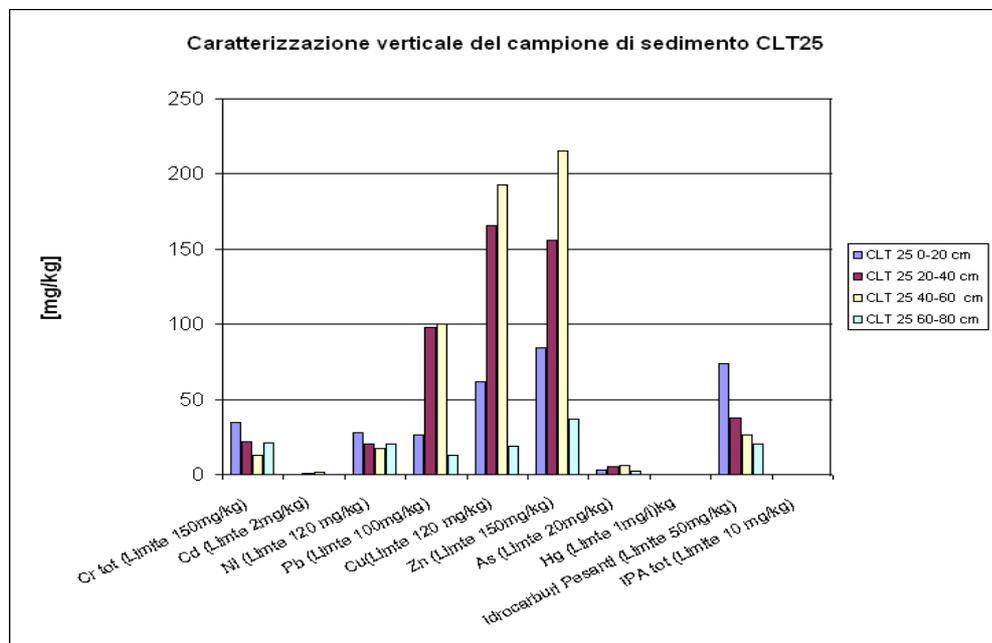
Fig. 2.1.3.2.5 - Nel campione prelevato a Casco dell'acqua si notano concentrazioni maggiori di zinco e rame nelle porzioni centrali di sedimento. E' da notare che per gli altri elementi la porzione superficiale resta comunque la più rappresentativa.

Di seguito riportiamo gli istogrammi delle carote per le quali è stato possibile effettuare la caratterizzazione chimica fino ad 80 cm di profondità. In generale la porzione superficiale dei sedimenti presenta le maggiori concentrazioni delle sostanze presenti. Si nota che nelle porzioni più profonde, in linea di massima, le concentrazioni di metalli e di idrocarburi tendono a diminuire.

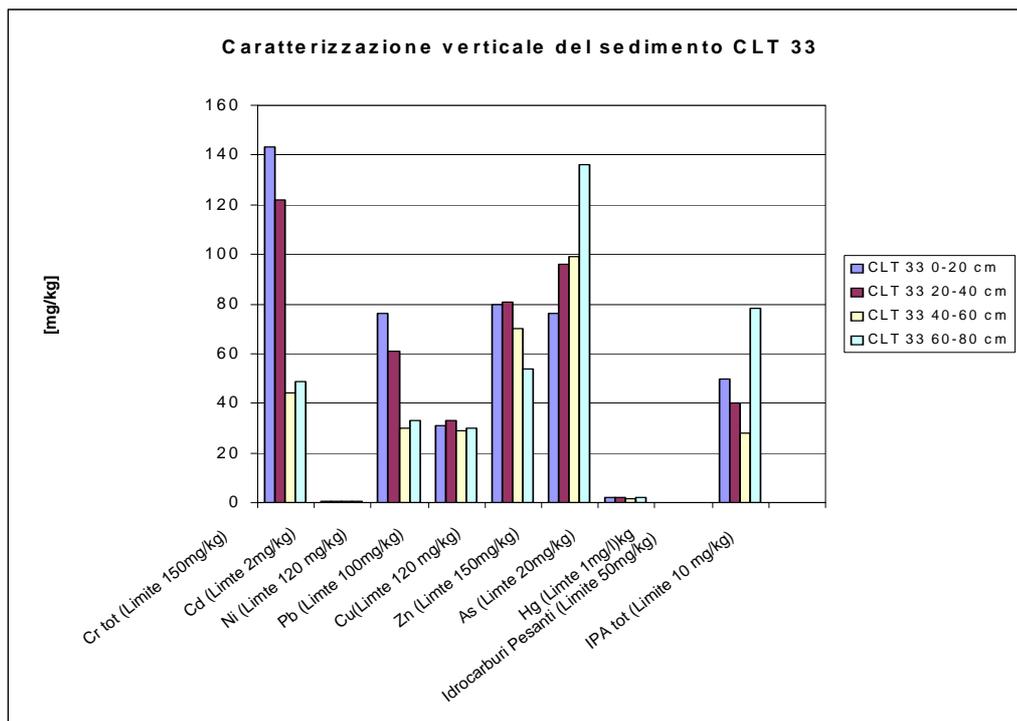
Fig. 2.1.3.2.6 - Il campione di sedimenti prelevato presso località Sportone di Maderno-Bevagna presenta la distribuzione di metalli pesanti concentrata nella porzione superficiale. Eccezione, insieme agli idrocarburi pesanti, è rappresentata dallo zinco.

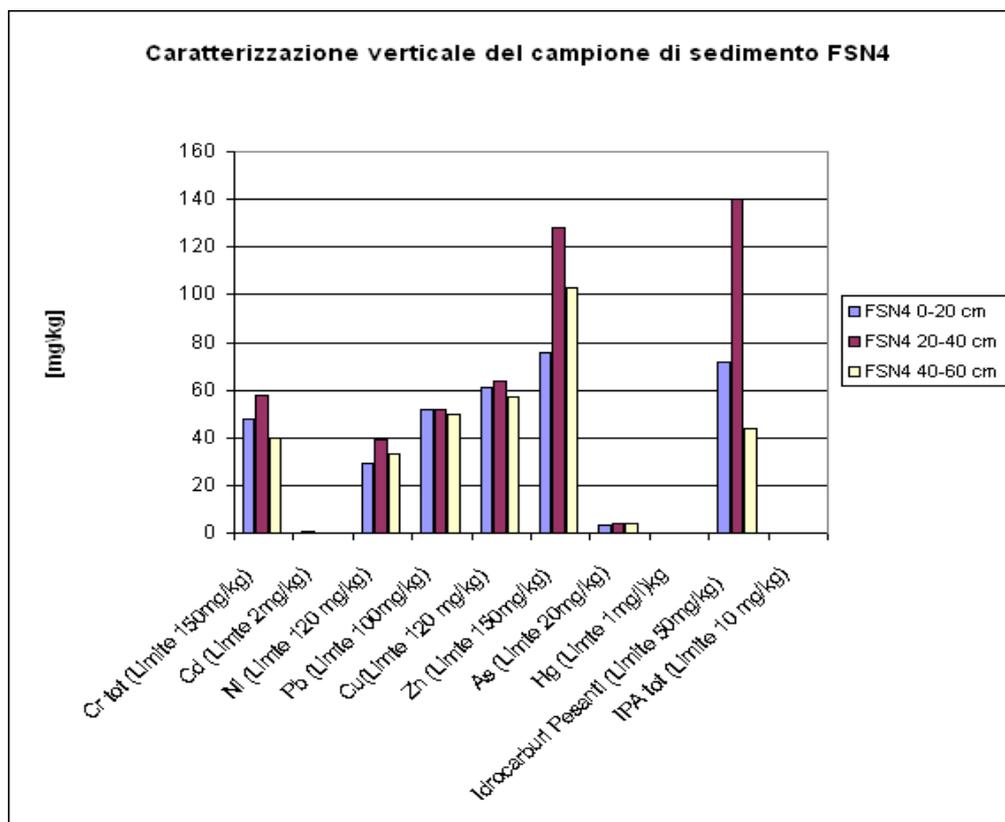
Fig. 2.1.3.2.7 - Composizione chimica del campione di sedimenti prelevato nel fosso della Fiumicella. Le sostanze presenti sono concentrate nella porzione compresa tra 20 e 40 cm.

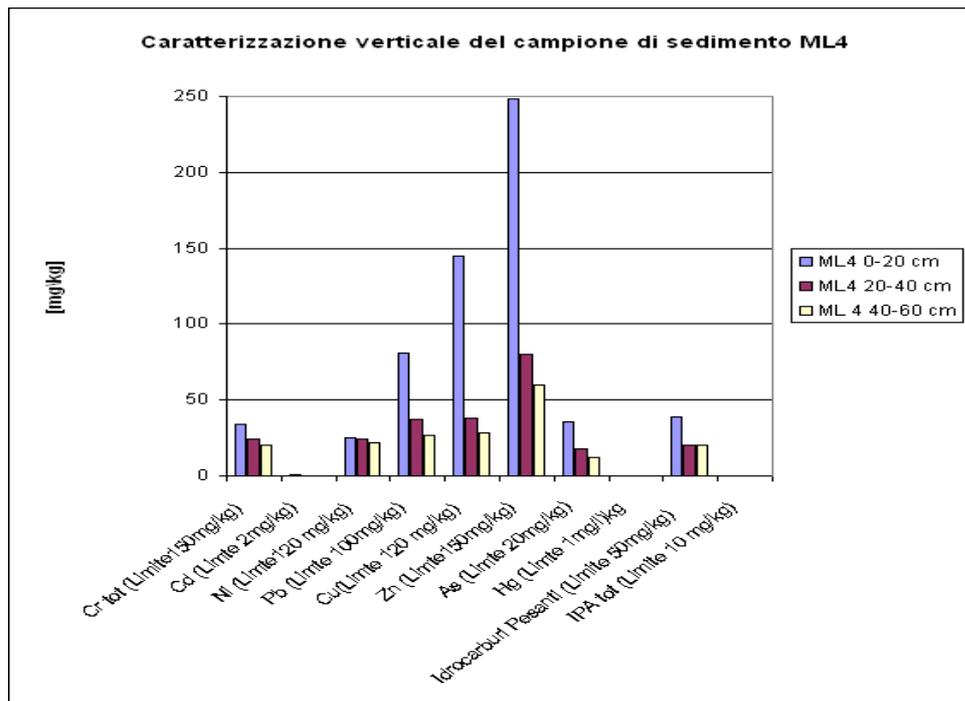
Fig. 2.1.3.2.8 - Nel sedimento del Marroggiola i metalli pesanti e gli idrocarburi presenti sono concentrati nella porzione superficiale.

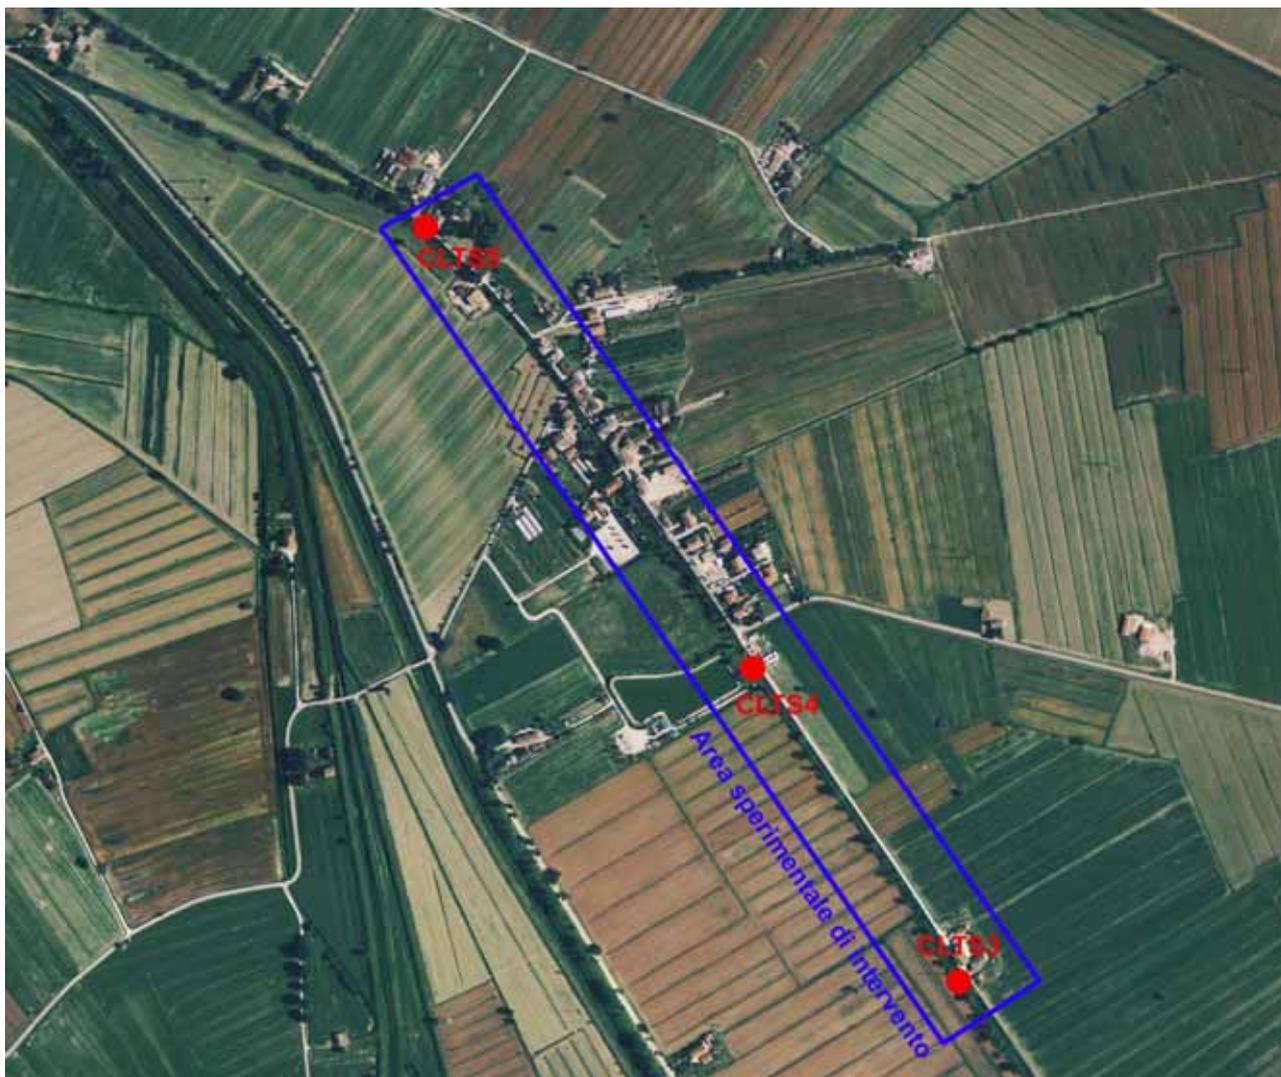
Fig. 2.1.3.2.1.1 – Localizzazione dell’area sperimentale di intervento ove effettuare eventuali azioni di rimozione del sedimento fine. I cerchi rossi indicano i punti di prelievo dei campioni di sedimento utilizzati per verificare la possibilità di riutilizzo del materiale.

Il tratto fluviale con le maggiori criticità è stato localizzato in prossimità di Casco dell'Acqua; tale zona può essere identificata come "area sperimentale di intervento" (vedere fig. 2.1.3.2.1.1), ove eventualmente effettuare le prime operazioni di rimozione. A tale scopo, sono stati prelevati campioni della porzione superficiale di sedimento in tre punti distinti: Casa del Suffragio (CLTS3) e a monte/ valle dell'abitato di Casco dell'Acqua (CLTS4 e CLTS5) (fig. 2.1.3.2.1.1).

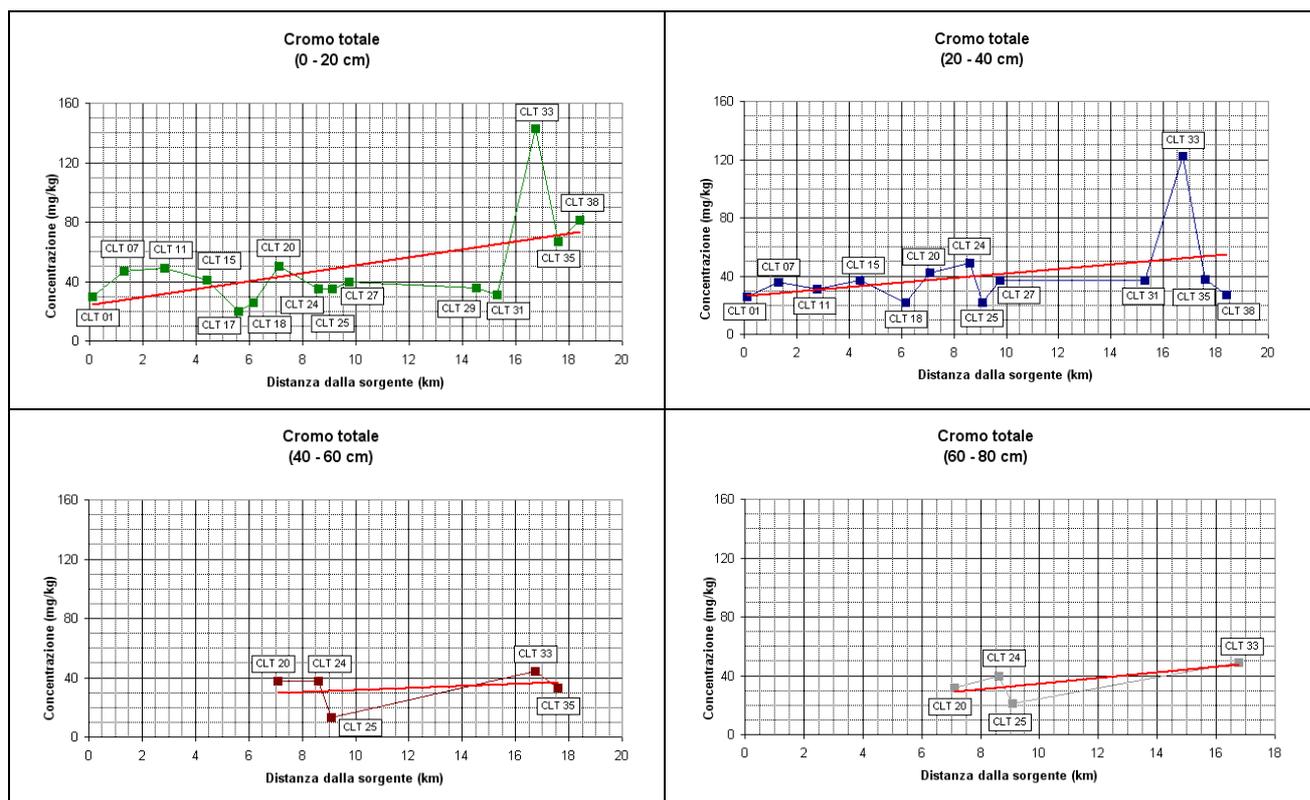
Fig. 2.1.4.1.1 – Distribuzione del cromo totale riferita alle varie profondità. Si nota una tendenza all'aumento delle concentrazioni procedendo dalle Fonti del Clitunno a Bevagna, a tutte le profondità considerate.

Il nichel, anche se non rappresentato, mostra un andamento pressoché analogo.

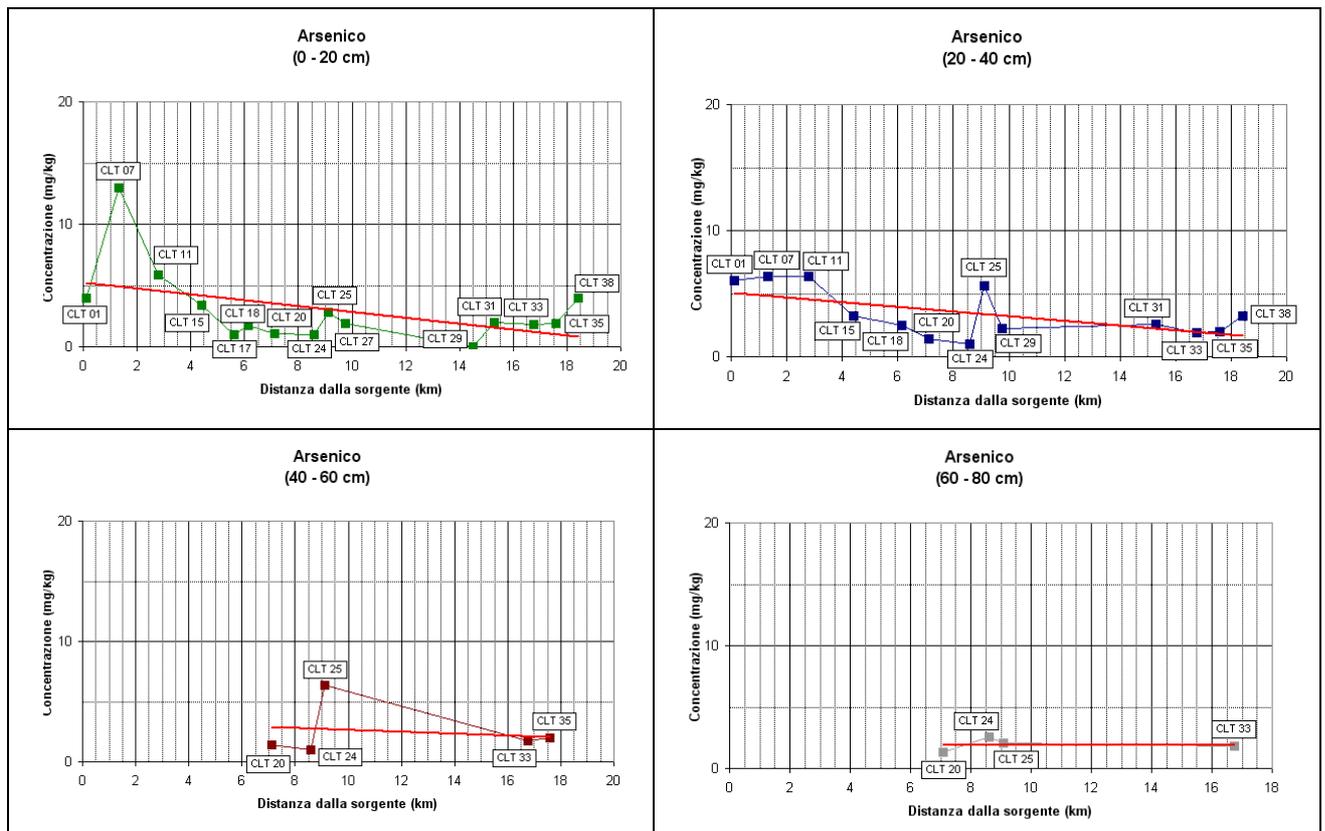
Fig. 2.1.4.1.2 – Distribuzione dell'arsenico riferita alle varie profondità. Si nota una tendenza alla diminuzione delle concentrazioni procedendo dalle Fonti del Clitunno a Bevagna, nei primi 40 cm di sedimento.

concentrazioni nel primo tratto fluviale. In particolare, nei primi 20 cm di sedimento, le concentrazioni più elevate di arsenico sono state riscontrate in prossimità del campione CLT7, prelevato a monte della confluenza con il Marroggiola. Considerando che il campione ML4 relativo al Marroggiola (vedere figura 2.1.3.2.1) presenta una concentrazione di arsenico (36 mg/kg s.s.) che supera il limite consentito, possiamo supporre che nell'area in esame, relativa al Fosso Tre ponti e al sotto bacino del Marroggiola, vi sia o vi sia stata una fonte di inquinamento presumibilmente di origine agricola, vista la tipologia dei terreni interessati. Tale considerazione dovrà essere supportata da ulteriori analisi.

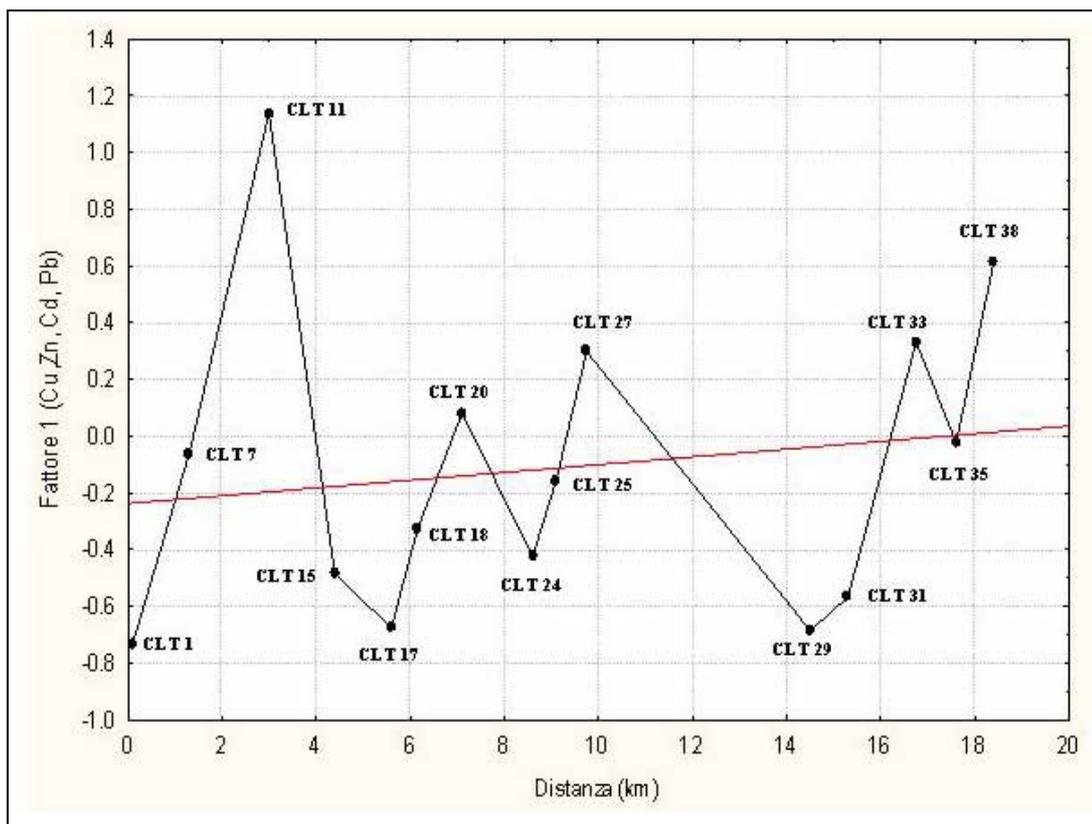
Figura 2.1.4.2.1 – Andamento del Fattore 1 in funzione della distanza dalle Fonti del Clitunno.

Il fattore 1 è associato esclusivamente ai metalli pesanti. Osservando l'andamento del fattore 1 in funzione della distanza dalle Fonti del Clitunno, si nota una tendenza generale all'aumento, procedendo verso Bevagna.

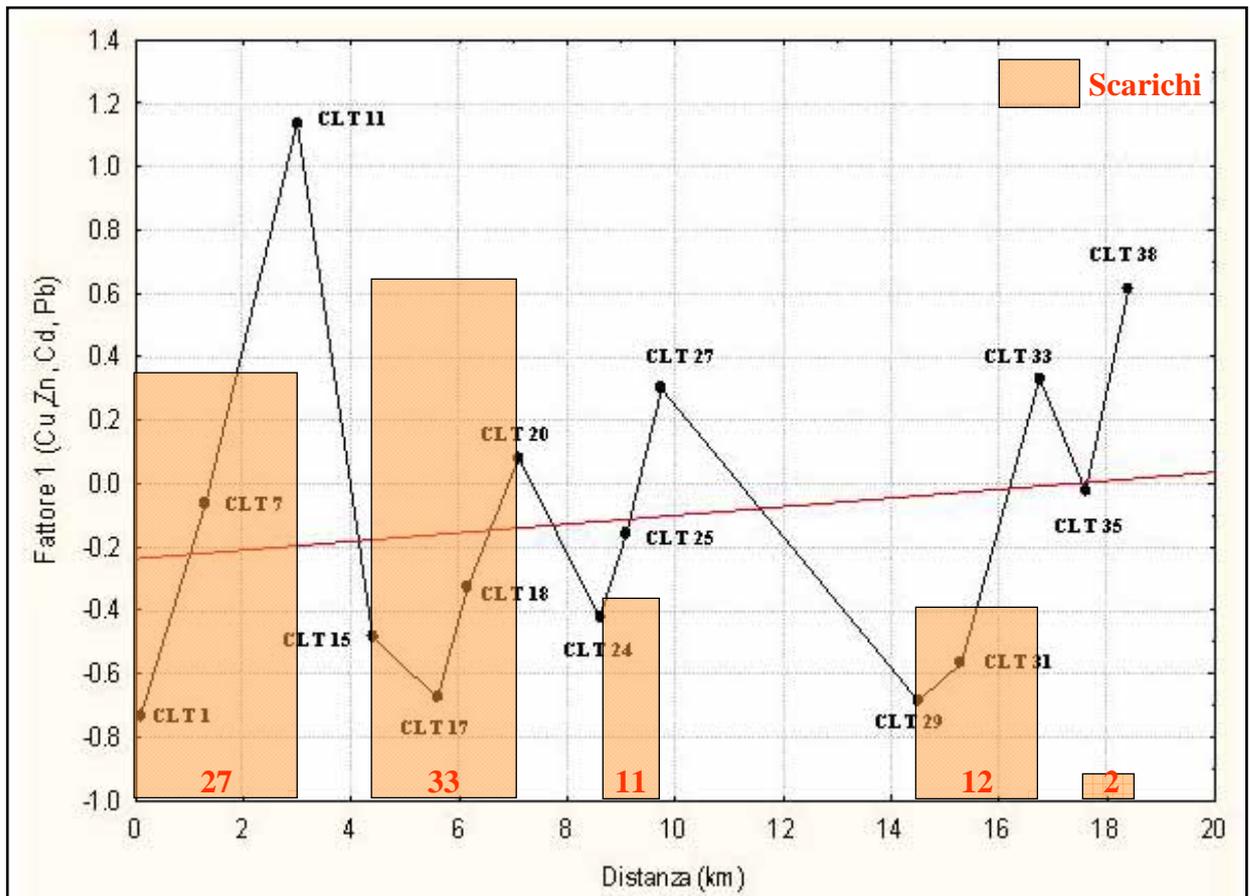
Figura 2.1.4.2.2 – Andamento del Fattore 1 in funzione della distanza dalle Fonti del Clitunno, cui è stato sovrapposto il numero di scarichi presenti nelle vare zone. L'altezza dei rettangoli è proporzionale al numero di scarichi rilevati.

Dall'analisi dei dati, sintetizzata in fig. 2.1.4.2.2, si può pertanto affermare l'esistenza di un legame tra l'andamento del fattore 1 e la presenza di scarichi; tale correlazione supporta l'ipotesi che gli scarichi possano essere responsabili dell'inquinamento da metalli riferiti al fattore 1.

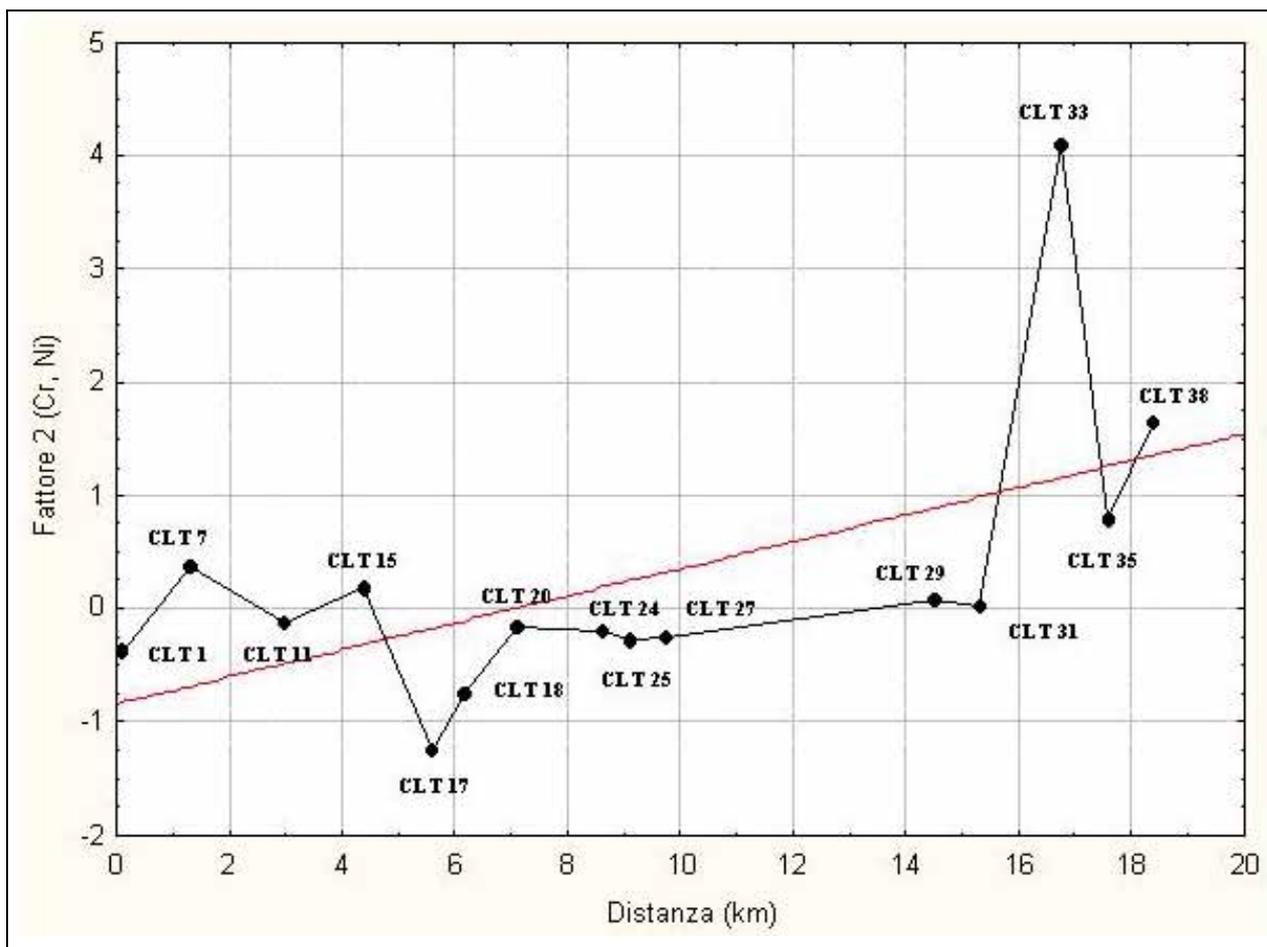
Figura 2.1.4.2.3 – Andamento del Fattore 2 in funzione della distanza dalle Fonti del Clitunno.

Il fattore 2 è dato dall'associazione di cromo e nichel. Osservando la figura 2.1.4.2.3, si può notare una tendenza all'aumento del fattore 2 procedendo verso Bevagna. In particolare, il campione denominato CLT33, localizzato presso lo Sportone di Maderno, è caratterizzato da un valore del fattore 2 molto elevato, che influenza pesantemente la linea di tendenza. Tale campione è stato prelevato a valle di un impianto industriale di cromatura. Nonostante lo stabilimento non recapiti più nel fiume Clitunno, i sedimenti analizzati anche nella porzione più profonda (vedere allegato C) presentano valori di cromo totale molto elevati, prossimi al limite normativo.

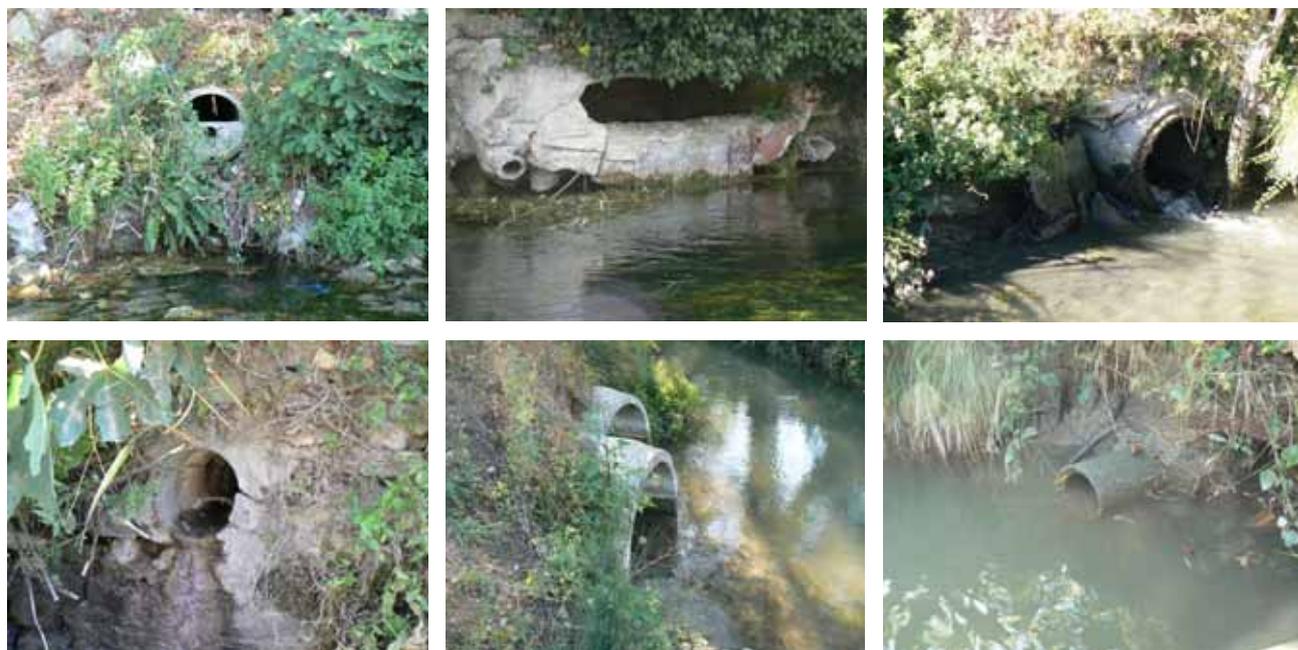
Fig. 2.2.2.1 – Esempi di scarichi rilevati nel corso principale del Clitunno (SC10-Località Pissignano, SC18-Località Chiesa Tonda, SC62/SC65-Località Casco dell'Acqua, SC75-Torre di Montefalco, SC85-Bevagna).

Il rilevamento degli scarichi lungo il Clitunno è stato effettuato mediante un'osservazione diretta del corso d'acqua, sia dagli argini che dal suo interno. L'interno fiume, dalle Fonti del Clitunno a Bevagna, è stato percorso a piedi lungo gli argini e, simultaneamente, nello stesso alveo, utilizzando una piccola imbarcazione in vetroresina. In questo modo è stata effettuata una duplice osservazione, che ha permesso di individuare molti scarichi altrimenti non visibili per la presenza di una folta vegetazione.

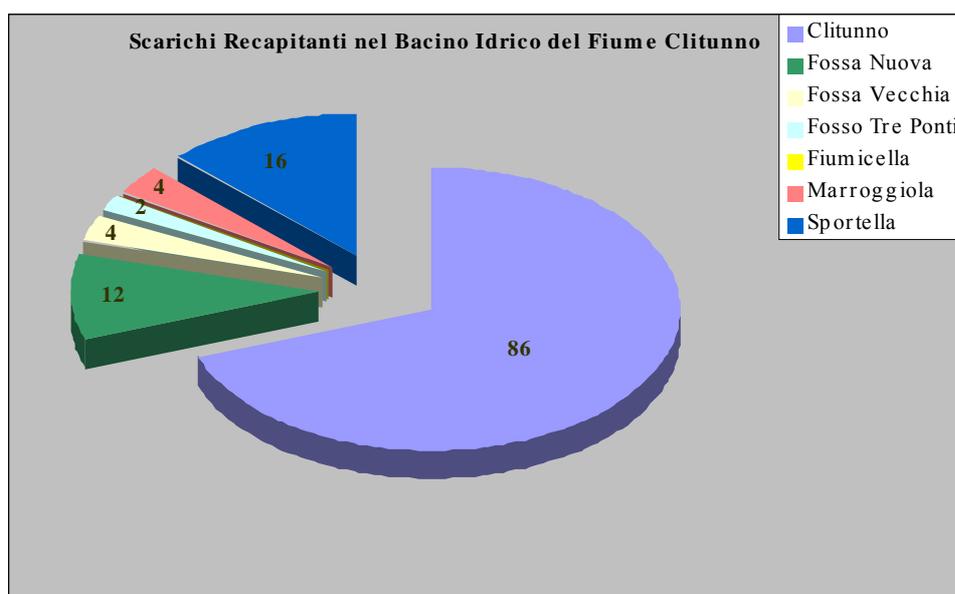
Fig. 2.2.2.2 - Quadro riassuntivo degli scarichi rilevati nel bacino idrico del fiume Clitunno.
