Valutazione dello Stato di Qualità Ambientale del Reticolo Idrografico del Fiume Clitunno e del Sottobacino Marroggia-Teverone-Timia

Relazione finale

Febbraio 2009

arpa umbria

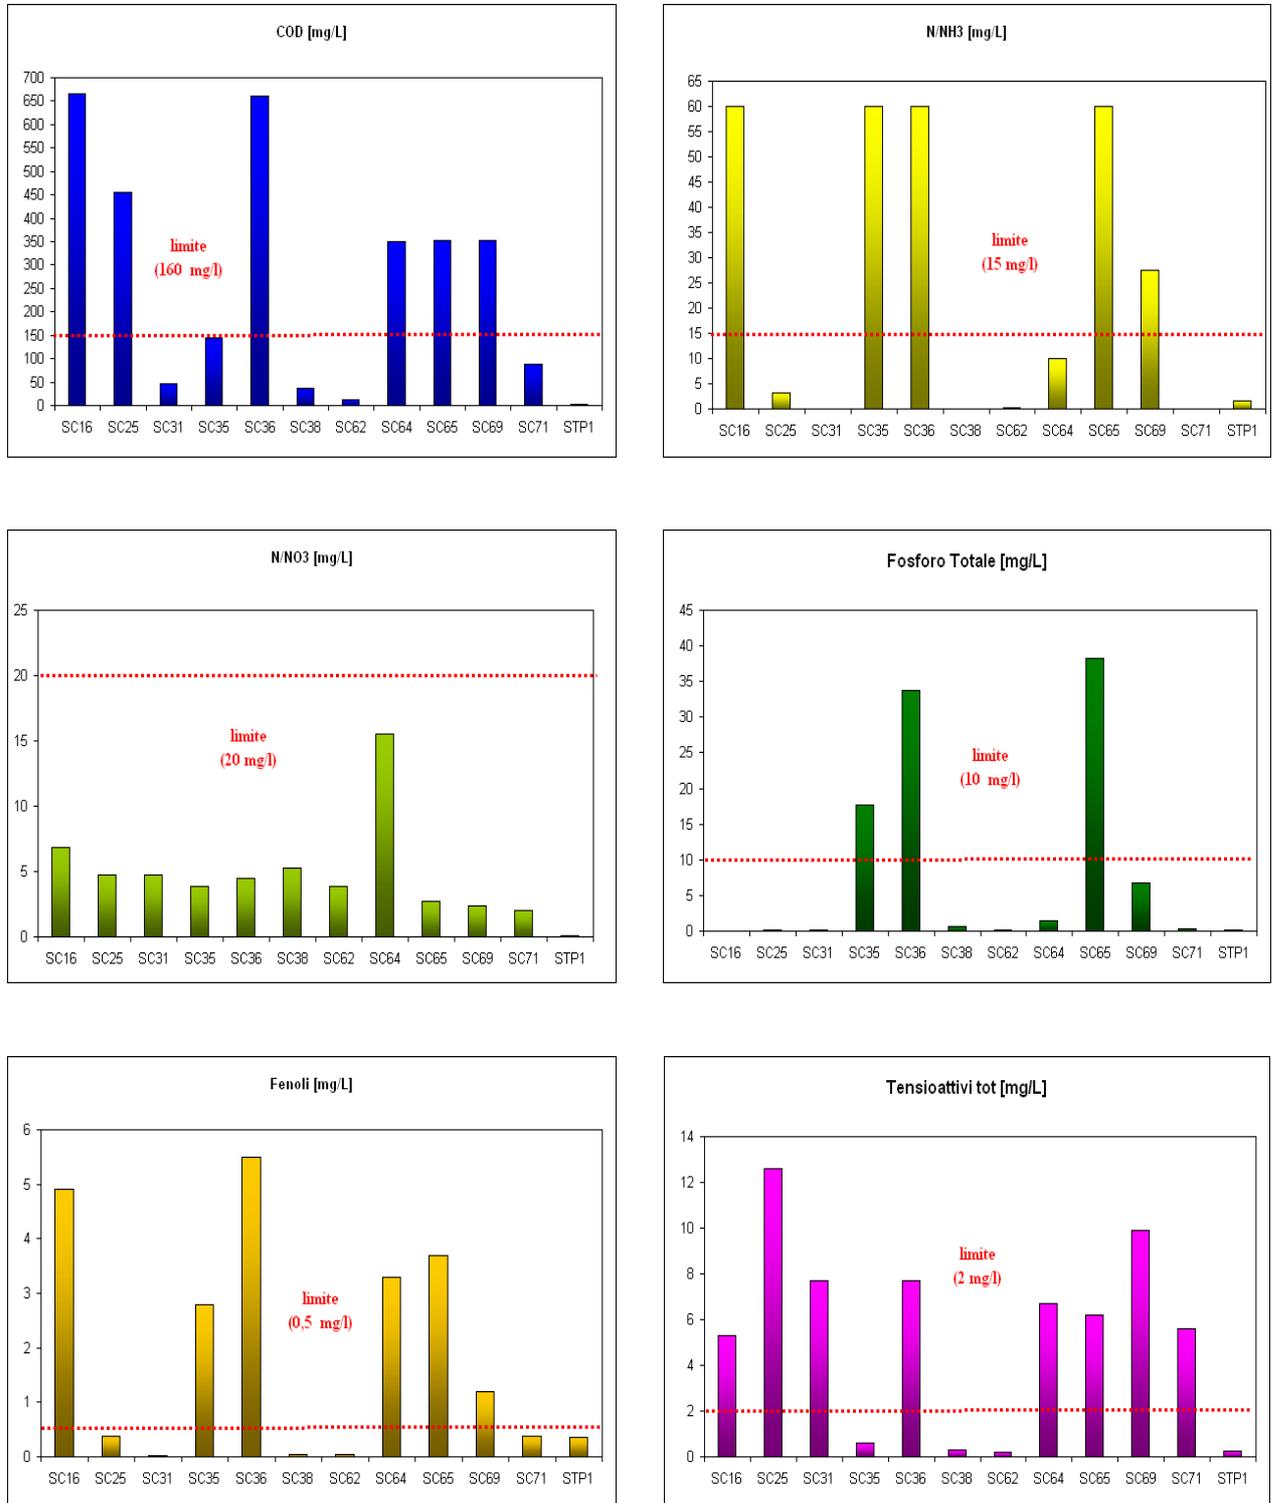
Fig. 2.2.3.2.1 – Analisi chimiche effettuate sui campioni prelevati dagli scarichi attivi al momento del rilevamento.

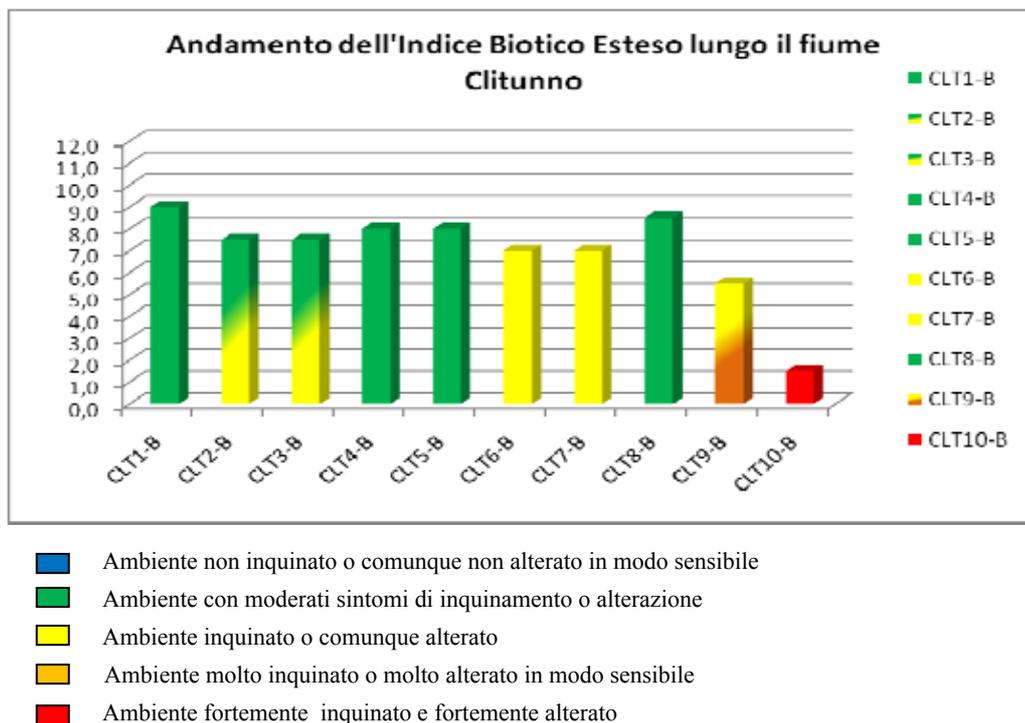
Fig 2.4.1.2.1- Andamento dell'I.B.E. lungo il fiume Clitunno.

Nel tratto fluviale che scorre tra Torre di Montefalco e Bevagna è stato riscontrato un netto deterioramento delle caratteristiche ambientali. Infatti, a livello delle stazioni CLT9-B e CLT10 -B (C.Q. = IV-III; V), si osserva una banalizzazione del substrato (prevalenza di limo) nonché la diffusa presenza di detrito anaerobico maleodorante, che contribuiscono ad una drastica riduzione nel numero dei *taxa* (6 nella stazione 9 e 2 nella stazione 10). Significativo, infatti, è il rilevamento, tra i pochi organismi presenti, del dittero *Chironomus thummi plumosus*, specie legata a condizioni di forte anaerobiosi e inquinamento delle acque. Dai campionamenti eseguiti sui fossi tributari, si desume che solamente la Fossa Vecchia (località Tre Ponti) presenta una buona qualità delle acque, ricadendo in una II classe di qualità, con 18 *taxa* reperiti.

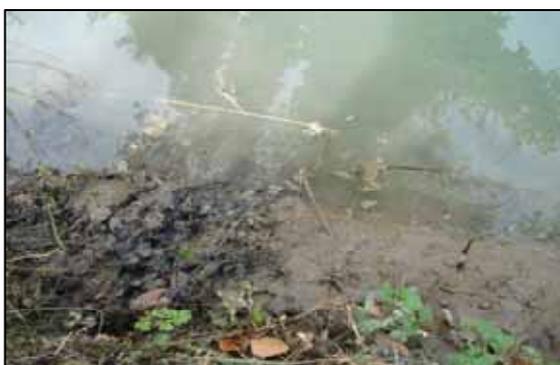
Fig. 2.4.1.2.2 - Detrito anaerobico rilevato nell'ultimo tratto fluviale (CLT10).

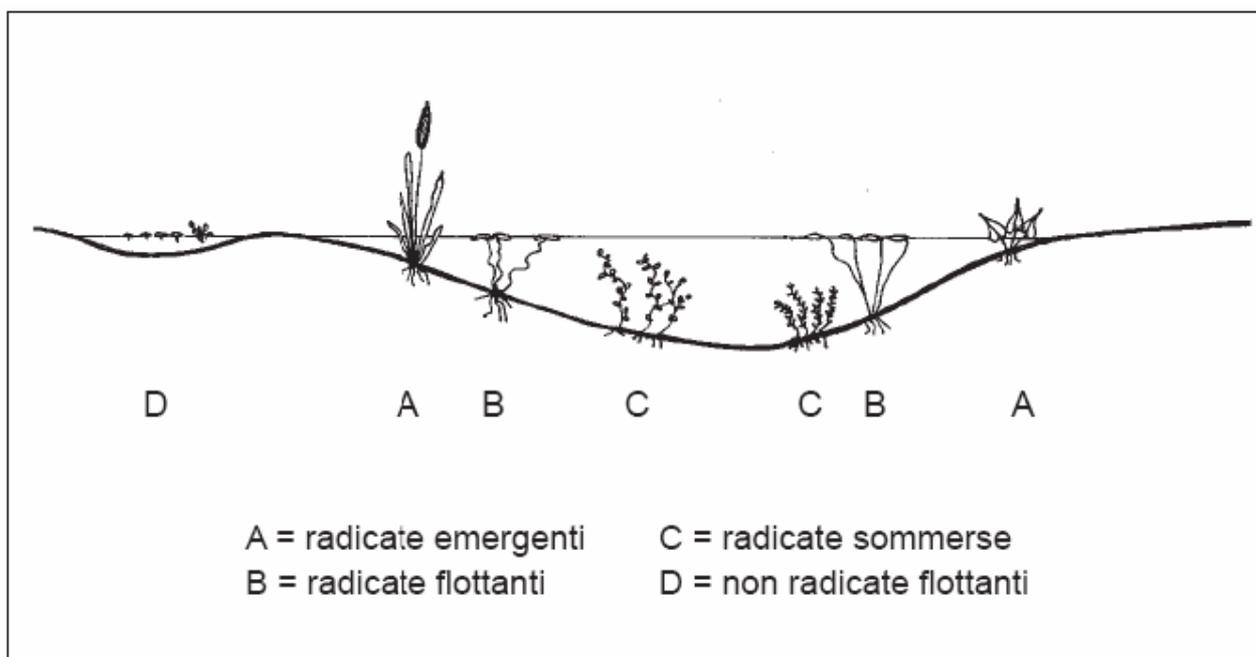
Fig. 2.4.2.1 - Schema semplificato della distribuzione delle macrofite in alveo (da Siligardi et al., 2001).

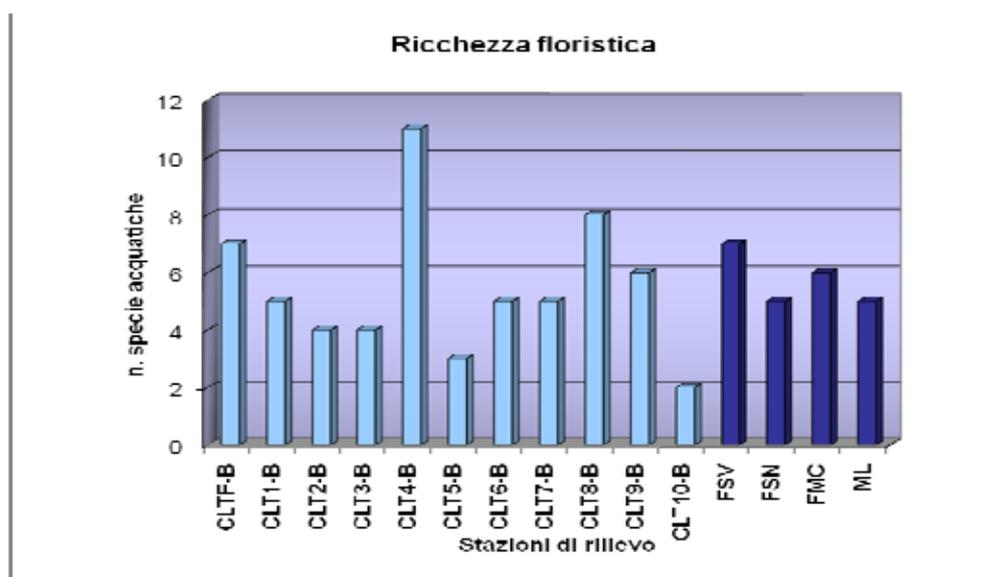
Fig. 2.4.2.1.1 - Ricchezza floristica delle comunità di macrofite rilevate nelle stazioni di monitoraggio sul Clitunno e sui fossi tributari, riferita alle sole specie acquatiche.

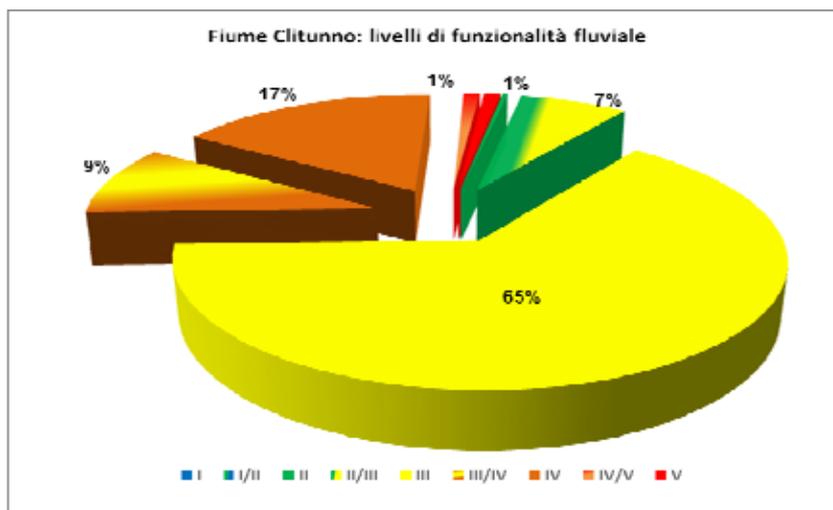
Fig. 2.4.3.3.1- Distribuzione percentuale dei livelli di funzionalità lungo l'asta principale del fiume Clitunno.

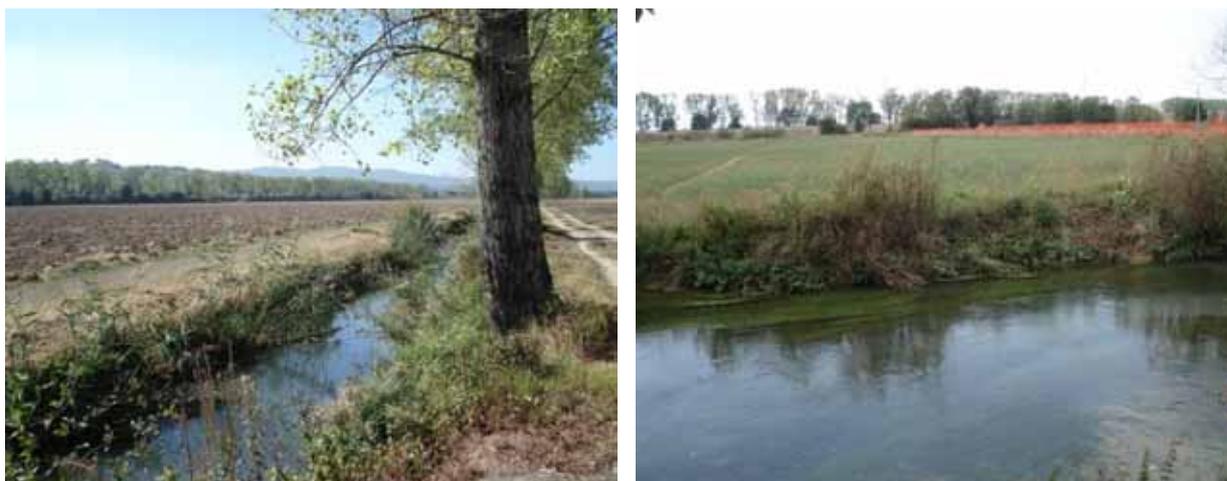
Fig. 2.4.3.3.5 - Coltivazioni intensive in prossimità delle sponde del fiume Clitunno.

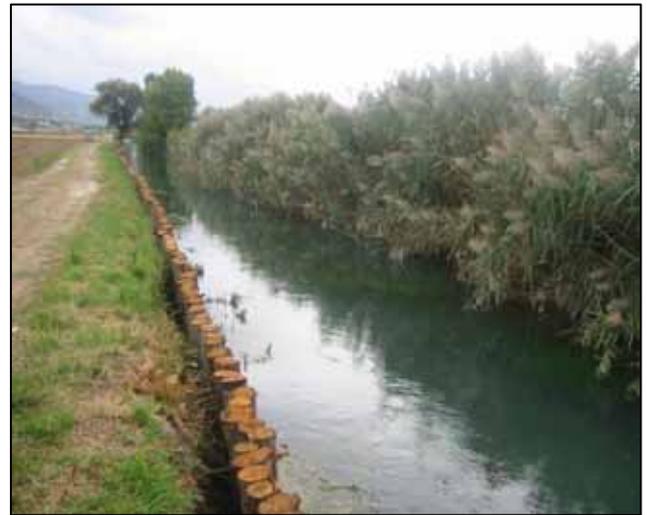
Fig. 2.4.3.3.18 - Esempio di sponda fluviale priva di vegetazione riparia in cui è stata realizzata una palizzata.

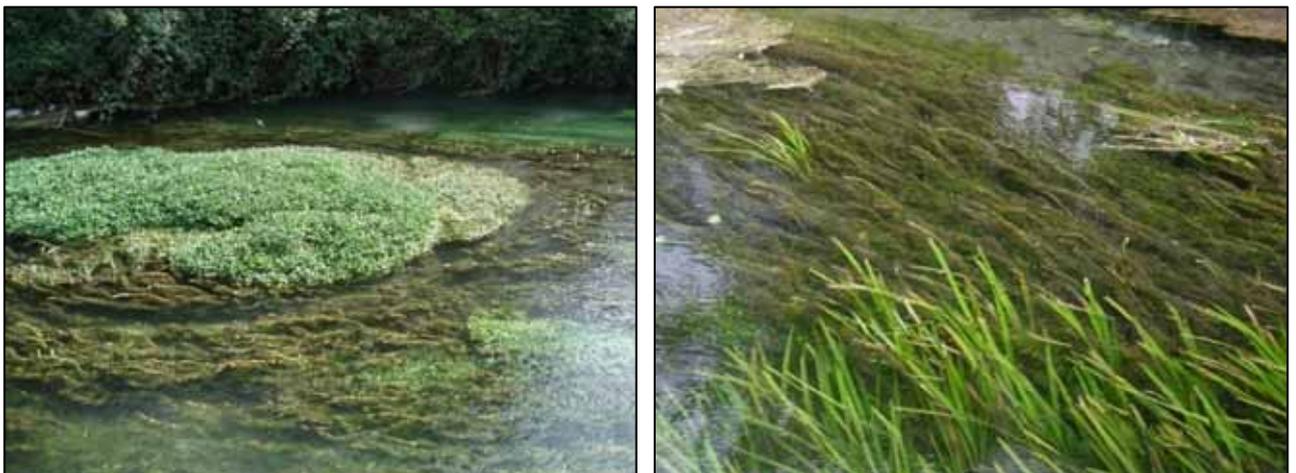
Fig. 2.4.3.3.24 -Esempi di tratti fluviali con presenza in alveo di un'elevata copertura di idrofite che determina un'efficace capacità di ritenzione della sostanza organica, fonte di energia per l'ecosistema acquatico.

Attraverso l'analisi delle **strutture di ritenzione degli apporti trofici** si determina la capacità del corso d'acqua di trattenere quantità più o meno rilevanti di sostanza organica per la presenza di massi, ciottoli, radici o tratti caratterizzati da una ridotta velocità della corrente. Il processo di ritenzione della materia organica è essenziale per l'ecosistema fiume, dal momento che maggiori sono le quantità di detrito che vengono trattenute in alveo, maggiori sono le possibilità di degradarlo e assimilarlo da parte dei macroinvertebrati e degli altri sistemi depuranti. In queste condizioni aumenta l'efficienza di risposta dell'ecosistema ad aggiunte di nutrienti e, di conseguenza, la sua stabilità.

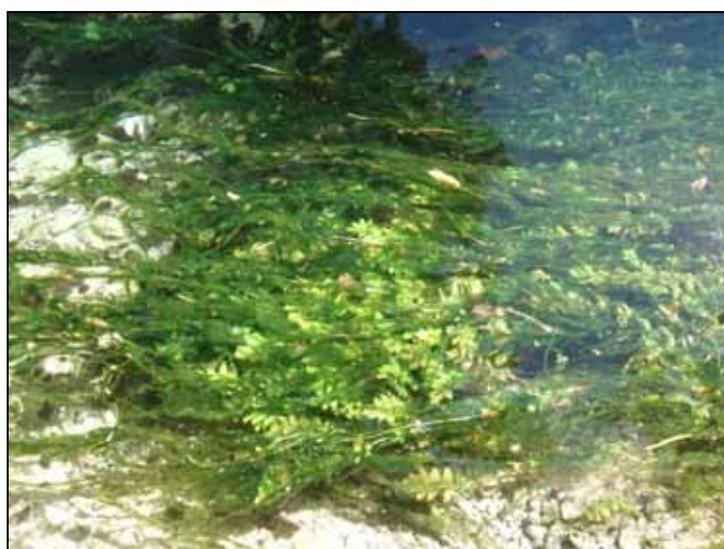
Fig. 2.4.3.3.30 - Presenza di alghe filamentose nell'alveo fluviale.
