SISTEMA INFORMATIVO AMBIENTALE

Rilevamento Qualità dell'Aria in località Piegaro - PG

17- 28 Luglio 2019

Rapporto Tecnico

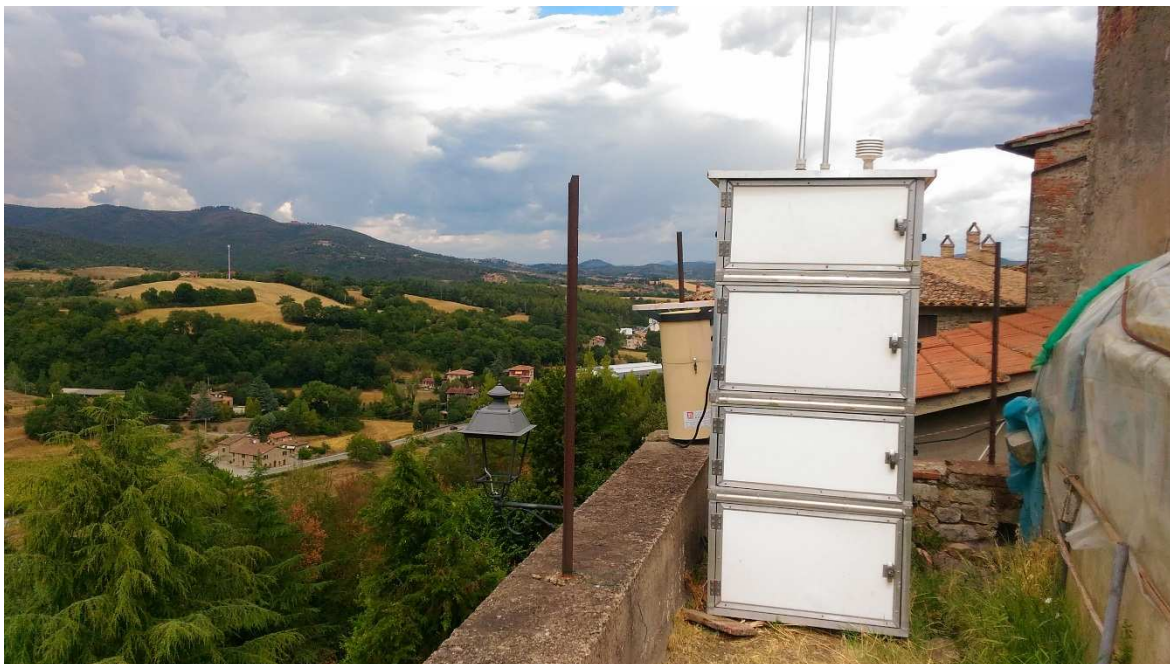
Fig.4: Campionatore di Particolato PM10 e deposimetro nella postazione di Piegaro

La postazione di Piegaro è collocata nell'orto della casa parrocchiale, ad una distanza di circa 900 metri dall'emissione della Vetreria e ad una quota di poco superiore alla quota di emissione, nella direzione prevalente dei venti.

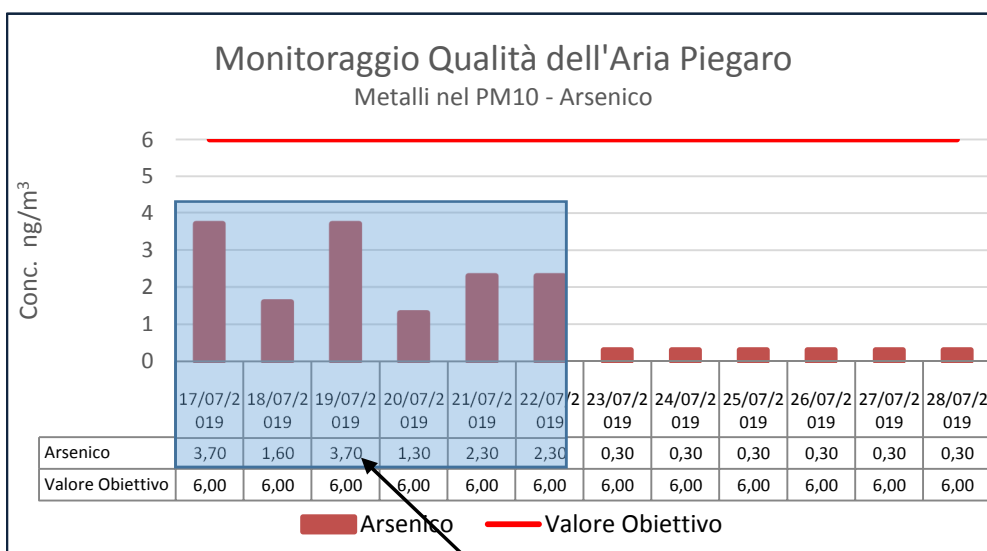
I valori dei Metalli invece mostrano una significativa variazione tra i giorni di disattivazione degli elettrofiltri, in particolare Arsenico, Cadmio e Piombo mostrano un deciso incremento delle concentrazioni nel periodo di disattivazione dell'elettrofiltro, con valori giornalieri e media al di sotto dei valori obiettivo della media annuale, per As e Cd e molto al di sotto del Limite della media annuale (Pb).

Nei grafici seguenti si riportano le concentrazioni dei Metalli dal 17 al 28 luglio dei metalli per i quali la normativa pone dei valori obiettivo di qualità (arsenico, cadmio, nichel) e limiti (piombo):

(periodo spegnimento elettrofiltro)

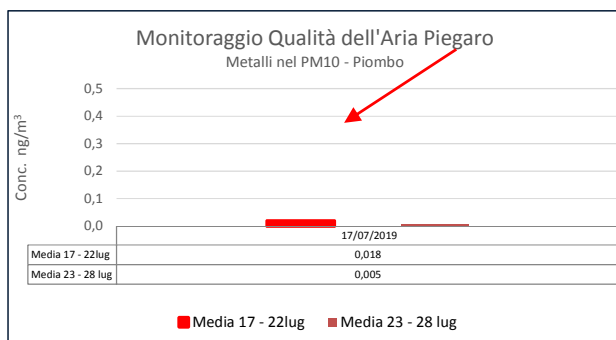
Per quanto riguarda i Metalli nel Particolato invece il periodo di disattivazione dell'elettrofiltro ha evidenziato un innalzamento dei parametri legati alle lavorazioni dell'impianto, in particolare Arsenico, Cadmio e Piombo, che hanno fatto registrare un incremento rispettivamente 9, 6 e 3 volte delle concentrazioni medie, come si vede dai grafici sottostanti. Per quanto riguarda il Nichel non si sono rilevate variazioni significative.

Considerando che per questi metalli sono individuati valori obiettivo e limiti della media annuale, le concentrazioni rilevate non comporterebbero comunque significative variazioni della media annuale, tali da portare le concentrazione oltre i limiti.
