**VALUTAZIONE DELLO STATO ECOLOGICO  
E CHIMICO DEI CORPI IDRICI LACUSTRI  
(2015-2017)**

Giugno 2018

**Alessandra Cingolani – Fedra Charavgis**  
Sistema Informativo Ambientale

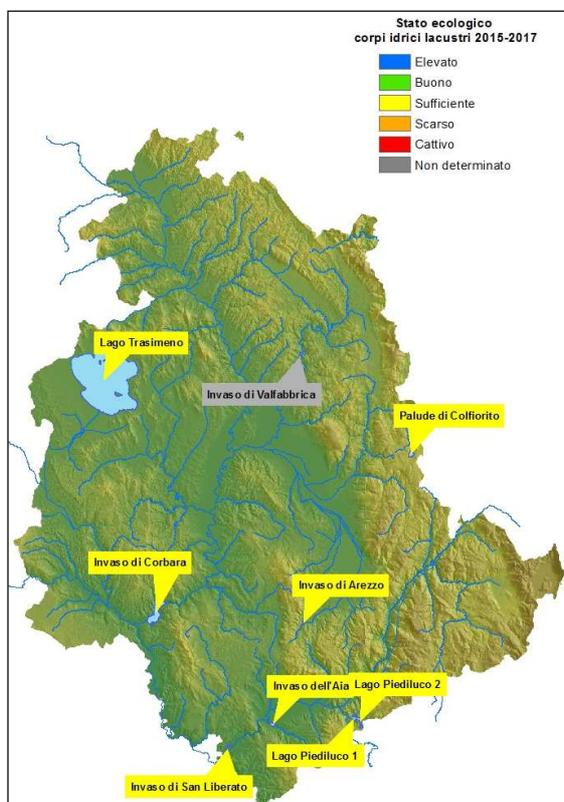
Fig. 1 - Stato ecologico dei corpi idrici lacustri umbri – triennio 2015-2017

Rispetto al 2015, lo stato ecologico complessivo e i singoli indici non mostrano alcun trend, confermando la classificazione elaborata nel ciclo precedente.

Per quanto riguarda lo stato ecologico, tutti i corpi idrici monitorati presentano moderate alterazioni della qualità (stato sufficiente), che determinano il mancato raggiungimento dell'obiettivo di stato buono.

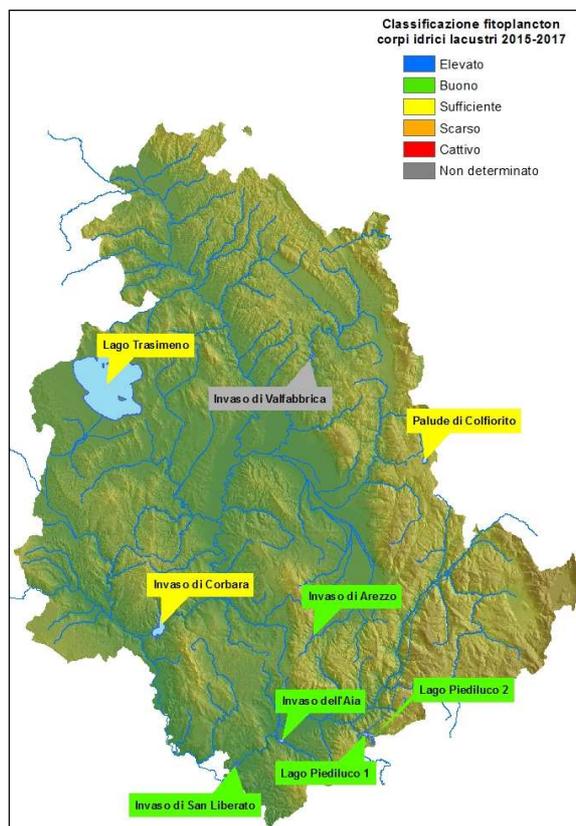
Fig. 2 - Classificazione della comunità fitoplanctonica in base all'indice IPAM – triennio 2015-2017

La classificazione della comunità fitoplanctonica dei corpi idrici lacustri relativa al triennio 2015-2017 viene presentata in Fig. 2, mentre nella tabella successiva viene riportato il dettaglio dei giudizi relativi ai singoli anni e il giudizio complessivo associato al valore medio dell'indice IPAM (Metodo italiano di valutazione del fitoplancton). L'indice è stato elaborato utilizzando i dati quali-quantitativi (conteggi e biovolumi cellulari) della comunità fitoplanctonica raccolti nei corpi idrici monitorati.

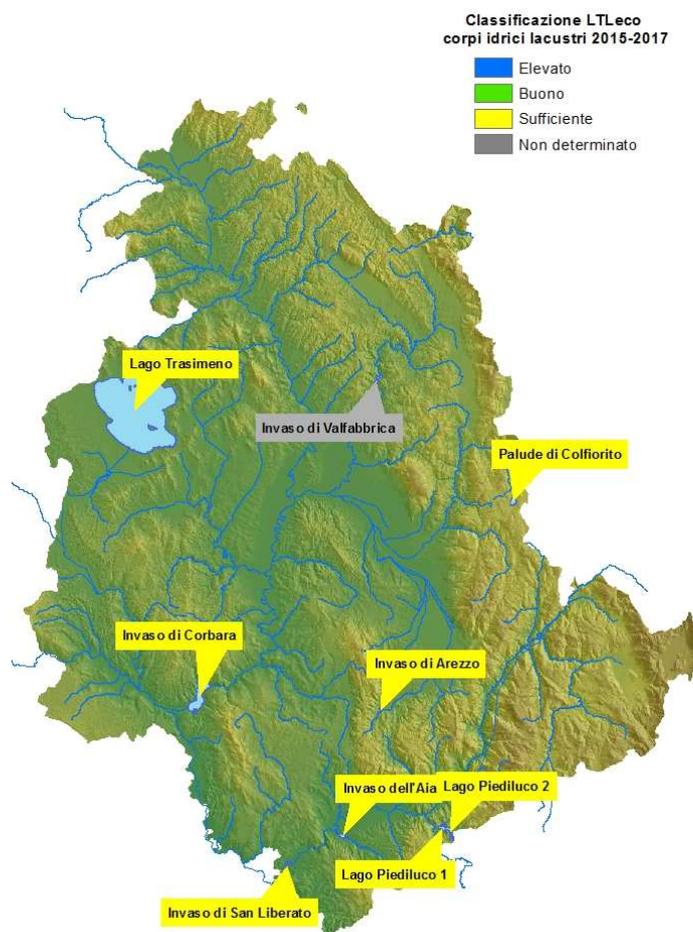
Fig. 3 - Classificazione dei parametri fisico-chimici di base in base all'indice LTLecco – triennio 2015-2017

In Fig. 3 viene presentata la classificazione degli elementi fisico-chimici di base dei corpi idrici lacustri effettuata applicando l'indice LTLecco ai dati raccolti nel periodo 2015-2017 mentre in Tab. 6 viene riportato, oltre al giudizio complessivo, anche il valore medio rilevato nel triennio per i singoli parametri ed il relativo punteggio associato, calcolato sulla base dei limiti di classe riportati nelle tabelle 4.2.2/a-d del DM 260/2010.

Sia il giudizio complessivo che i giudizi parziali associati ai diversi parametri non mostrano variazioni di rilievo rispetto al triennio precedente: tutti i corpi idrici monitorati risultano infatti classificati in stato sufficiente, determinato in misura prevalente dai parametri trasparenza e fosforo totale, che hanno presentato quasi ovunque valori medi compatibili con il livello 3.

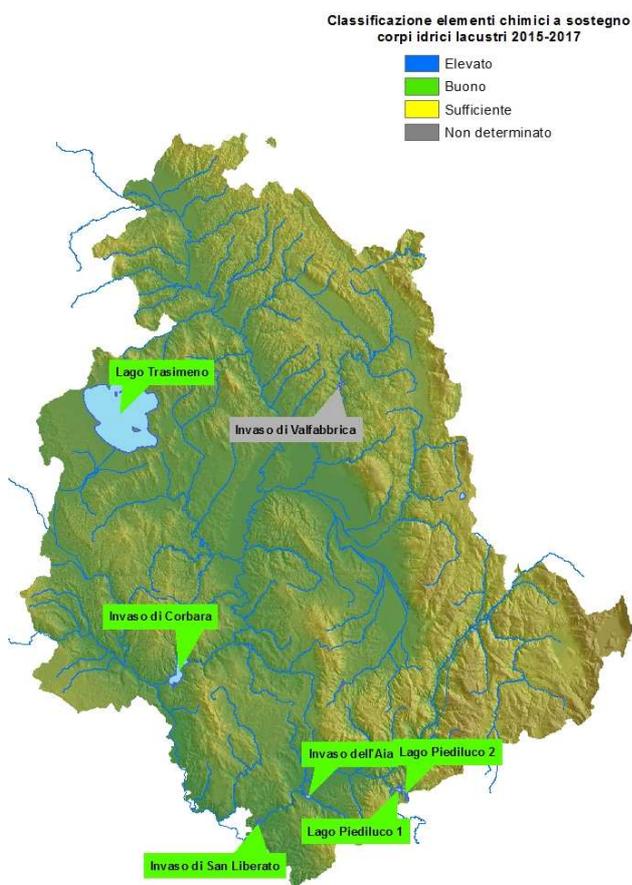
Fig. 4 - Classificazione degli elementi chimici a sostegno – triennio 2015-2017

In Fig. 4 viene presentata la classificazione degli elementi chimici a sostegno svolta sulla base dei dati raccolti nel periodo 2015-2017 nei corpi idrici lacustri nei quali l'analisi delle pressioni ha evidenziato un potenziale rischio di immissione.

Tutti i corpi idrici monitorati nel triennio hanno presentato, analogamente al periodo precedente, valori delle sostanze non prioritarie compatibili con il buono stato.

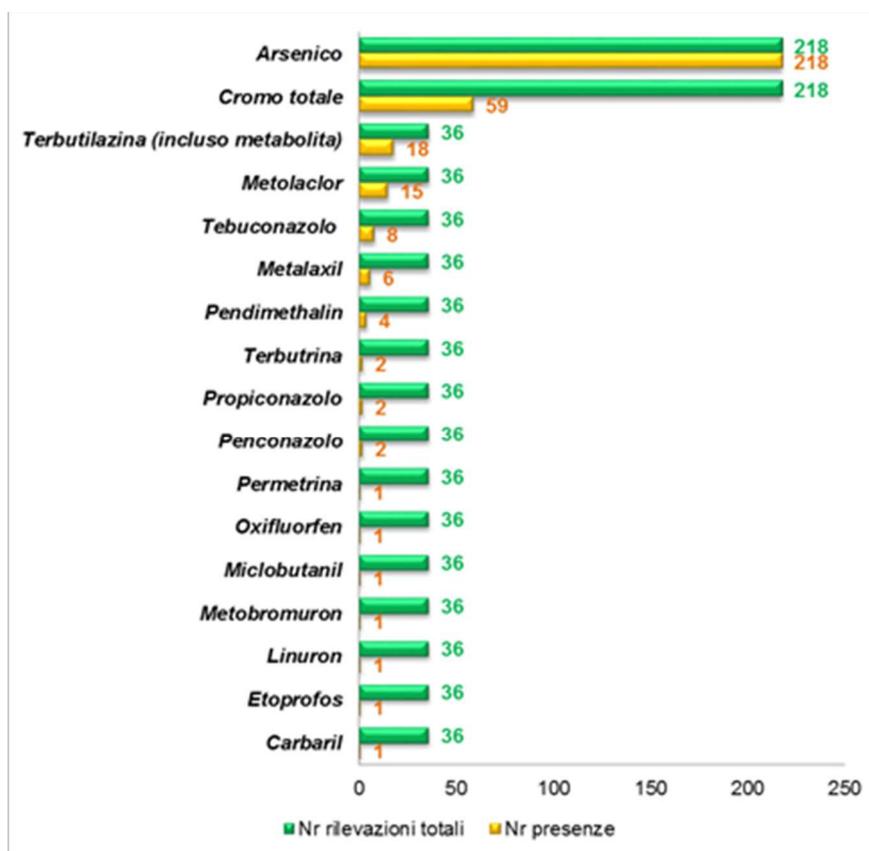
Fig. 5 - Positività rilevate per le sostanze di sintesi non prioritarie monitorate – triennio 2015-2017

Nella Fig. 5 viene mostrato il quadro delle sostanze che, pur non pregiudicando il giudizio complessivo, hanno presentato più frequentemente concentrazioni superiori al limite di rilevanza analitica.

Come si riconosce dal grafico, i parametri che più diffusamente hanno evidenziato positività nei corpi idrici lacustri monitorati sono l'arsenico, con 218 positività su 218 rilevazioni totali, e il cromo totale, con 59 positività su 218 campioni. Le presenze più significative di cromo sono state registrate negli invasi dell'Aia e di S. Liberato.

Per quanto riguarda i prodotti fitosanitari, che vengono monitorati mensilmente solo nell'Invaso di Corbara, la metà dei campioni raccolti ha presentato positività per la terbutilazina (incluso il suo metabolita) e in molti casi per il metolaclor. Tracce di altri principi attivi sono state rilevate in maniera saltuaria.

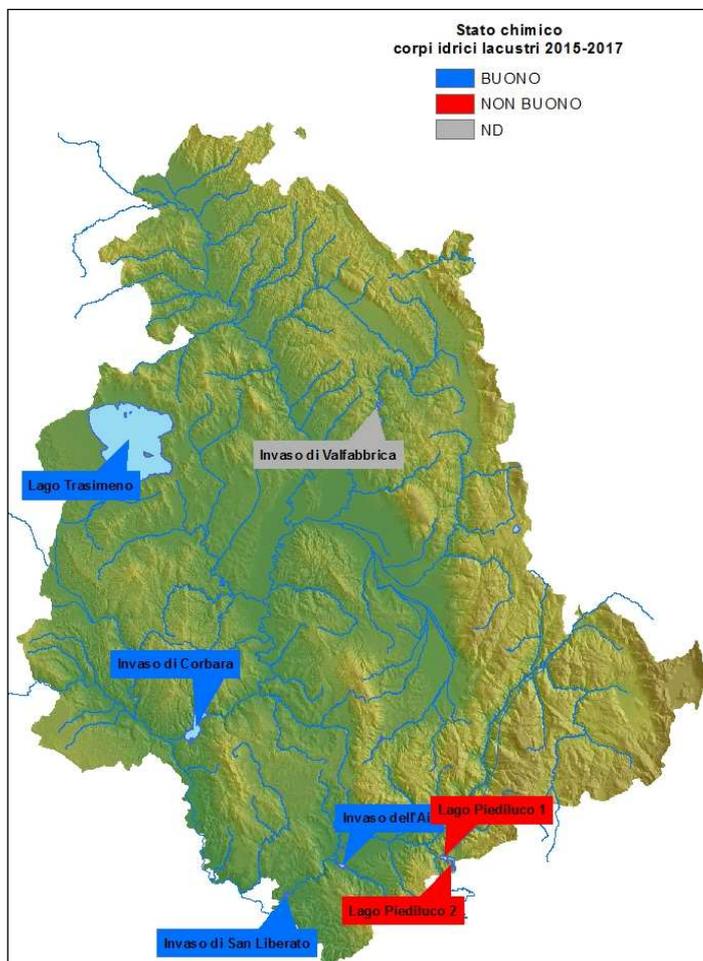
Fig. 6 - Stato chimico dei corpi idrici lacustri – triennio 2015-2017

Nella Fig. 6 e nella Tab. 8 viene presentata la classificazione dello stato chimico dei corpi idrici lacustri monitorati nel periodo 2015-2017. La valutazione è stata effettuata confrontando i valori delle sostanze prioritarie monitorate con gli standard di qualità ambientale fissati in tabella 1/A del D.Lgs 172/2015, sia in termini di valore medio annuo (SQA-MA) che di concentrazione massima ammissibile (SQA-CMA).

L'analisi dei risultati mostra come la quasi totalità dei corpi idrici monitorati presenti valori delle sostanze di sintesi compatibili con il buono stato chimico.

Fanno eccezione i due corpi idrici individuati nel lago di Piediluco, classificati in stato chimico non buono in relazione alle concentrazioni di piombo riscontrate nella matrice acquosa. Tale criticità era già stata evidenziata nel precedente triennio 2013-2015 (ARPA Umbria, 2017), ma le concentrazioni rilevate risultavano comunque conformi allo standard previsto dalla tab. 1/A del DM 260/2010 per questo parametro (SQA-MA pari a 7,2 µg/l).

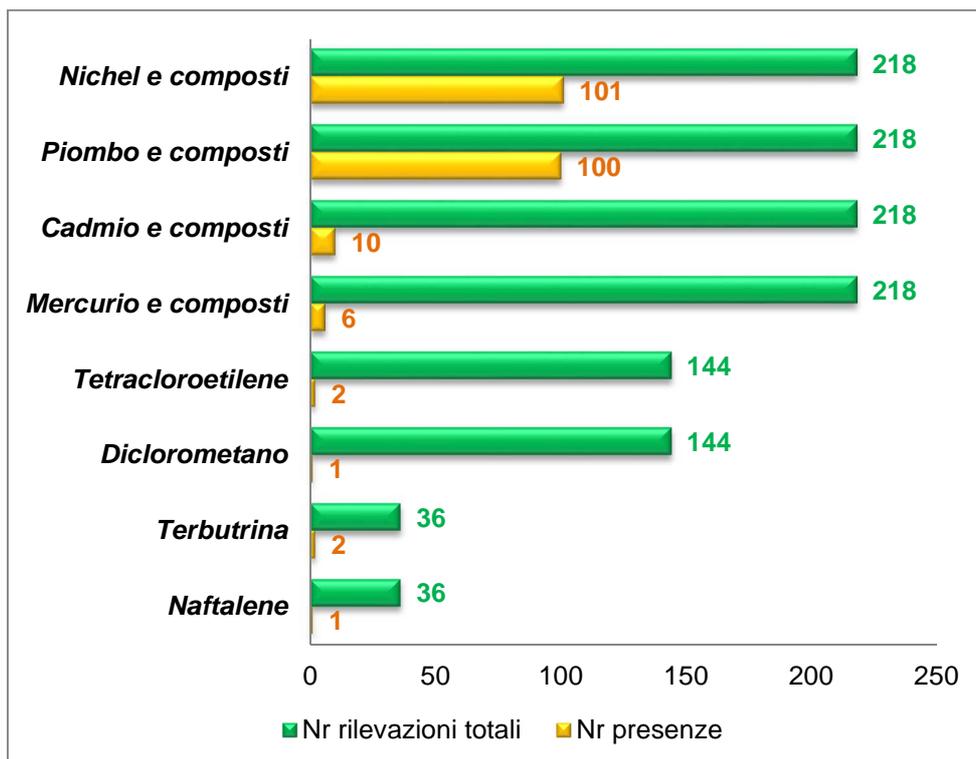
Fig. 7 - Positività rilevate per le sostanze di sintesi prioritarie monitorate – triennio 2015-2017

Nella Fig. 5 viene mostrato il quadro delle sostanze che hanno presentato più frequentemente concentrazioni superiori al limite di rilevabilità analitica, da cui si evidenzia come molti dei campioni esaminati siano caratterizzati dalla presenza in tracce di metalli, con particolare riferimento a piombo e nichel.
