CONTAMINAZIONE DELLE ACQUE SOTTERRANEE DA COMPOSTI ORGANO-ALOGENATI NELL'ACQUIFERO ALLUVIONALE DELLA VALLE UMBRA A SUD DEL F. CHIASCIO

Rapporto Conclusivo

Gennaio 2012

E.02.04.19 ÷ Indagini specifiche a seguito di inquinamento delle acque sotterranee rilevato dalla Rete Regionale di Monitoraggio

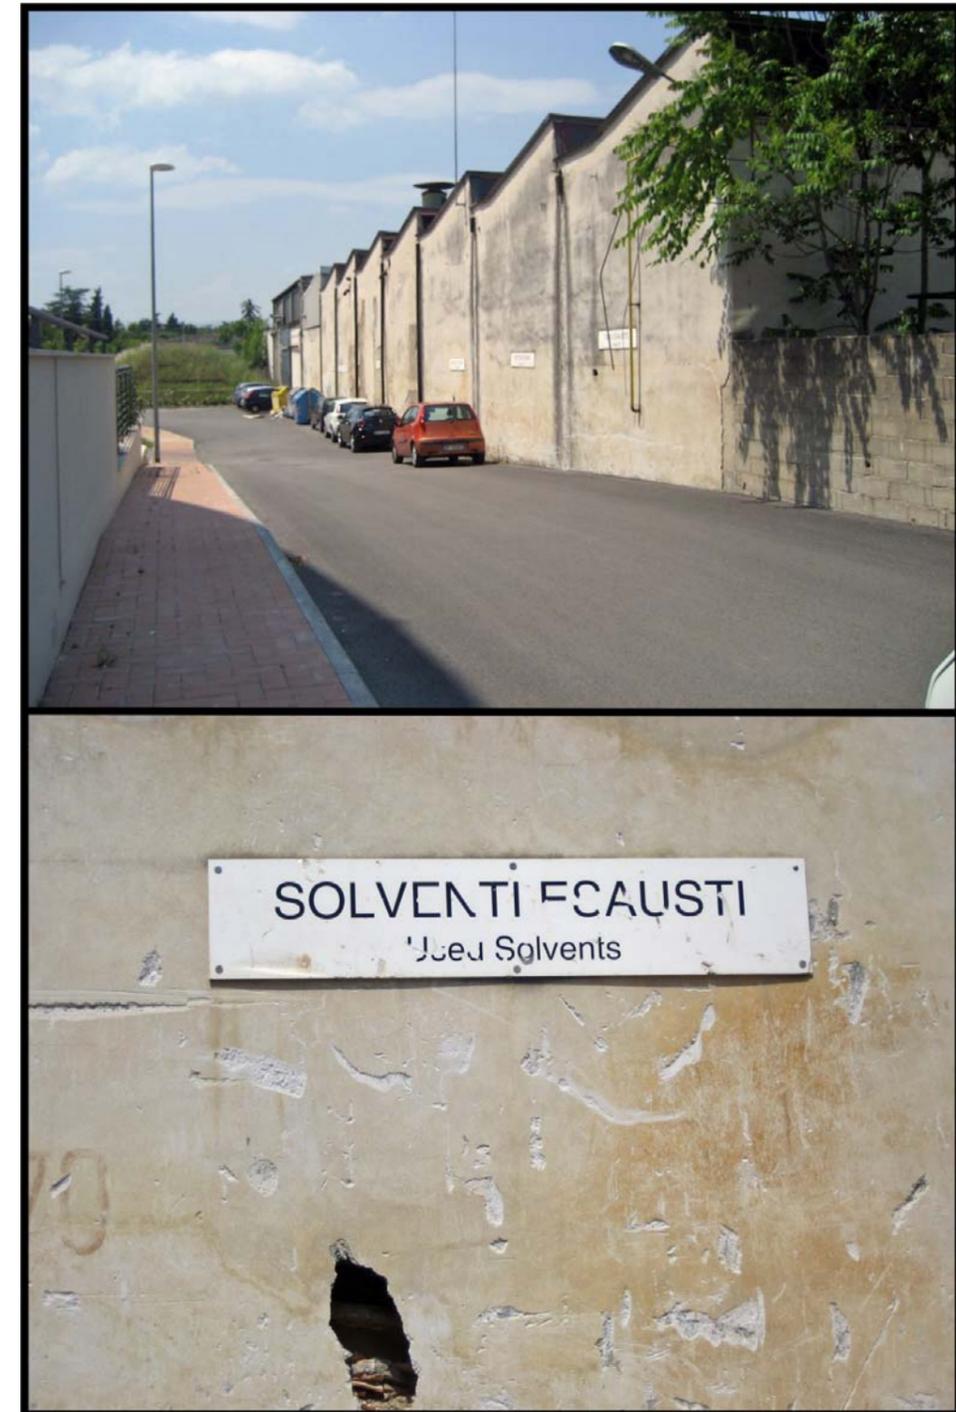
Fig.1: Ex siti di stoccaggio di sostanze assimilabili a quelle ricercate, presenti nell'area della ex Umbra Cuscinetti.

Sia che si consideri un plume unico, sia che lo si scomponga in due fasce, appare evidente che l'area compresa fra l'ex Umbra Cuscinetti e l'area delle Officine Grandi Riparazioni sia cruciale nella ricerca della sorgente secondaria di contaminazione. In tale area tuttavia si manifestano notevoli limiti della possibilità di indagine per l'esiguo numero di captazioni di acque sotterranee manifestamente presenti, nonché per la scarsa collaborazione offerta da parte della popolazione residente. Ai fini della presente relazione, si ritiene comunque opportuno evidenziare la presenza nel passato di siti di stoccaggio di sostanze verosimilmente assimilabili a quelle ricercate, tuttora segnalate con apposita ed essenziale cartellonistica presente sul muro perimetrale est di quel che rimane dell'originale complesso della ex Umbra Cuscinetti (Via Gorizia - Fig.1).

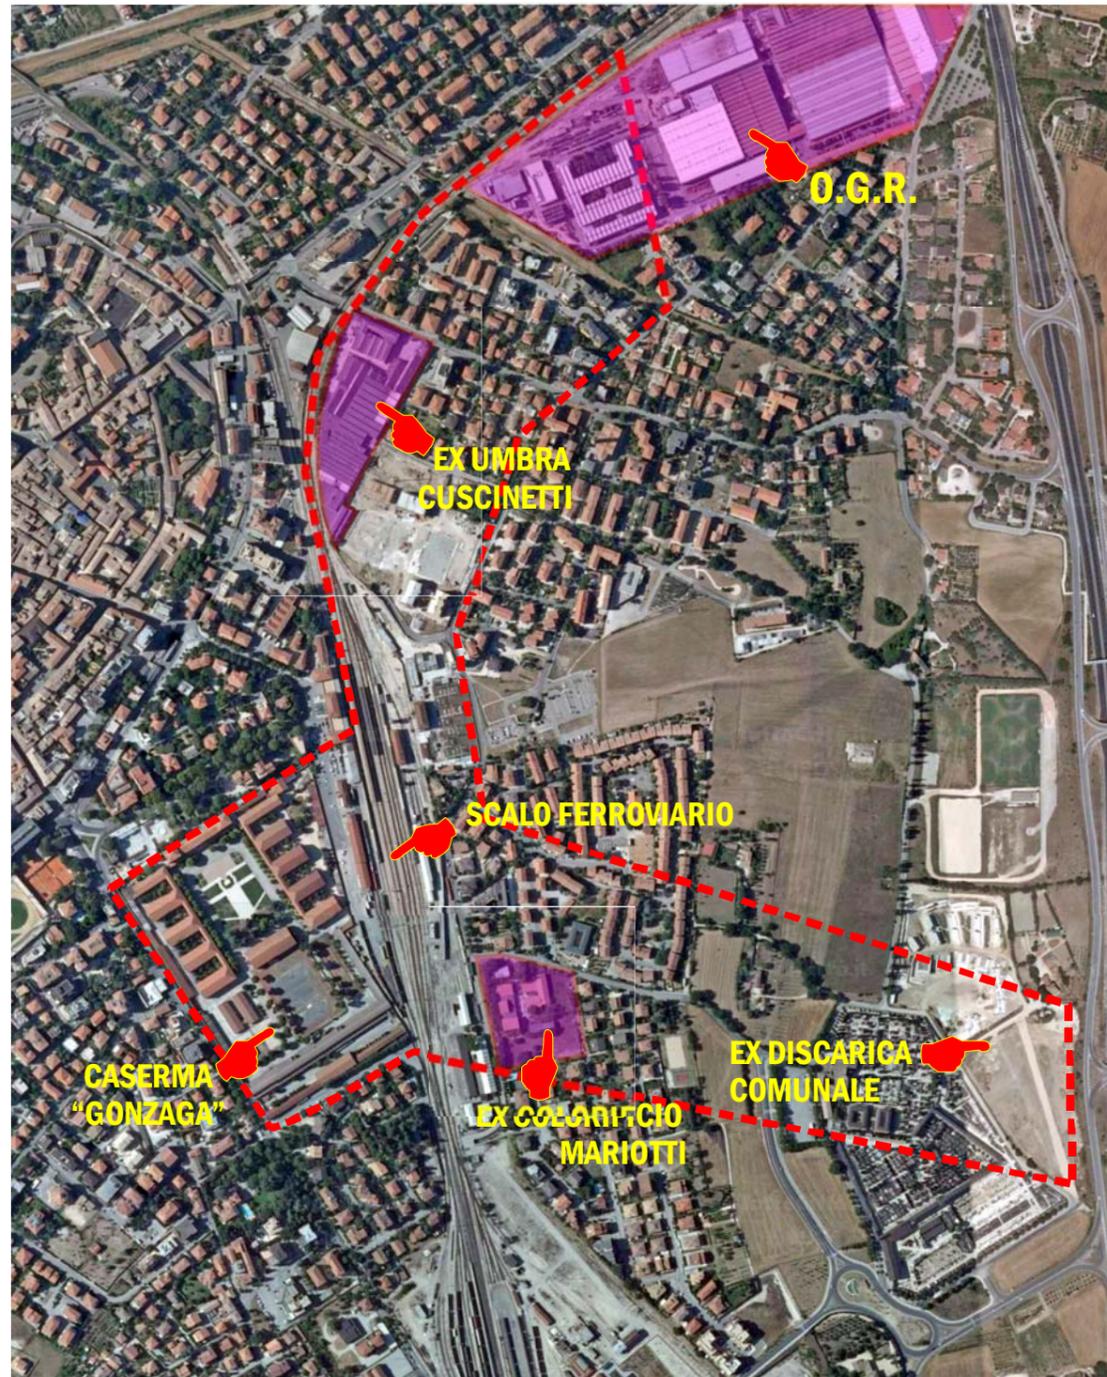
Fig.2: Area di possibile ubicazione del/e sorgenti secondarie di contaminazione da cui trae origine il plume "Foligno (B)".

Le considerazioni sopra espresse convergono tuttavia nella difficoltà di considerare, come origine del/dei plume di contaminazione, un'unica sorgente secondaria. Nell'area compresa fra il centro storico, le O.G.R., l'ex Umbra Cuscinetti, l'ex Colorificio Mariotti e la caserma Gonzaga (Fig.2), la contaminazione rilevata suggerisce infatti la possibilità di considerare diverse sorgenti secondarie di contaminazione.

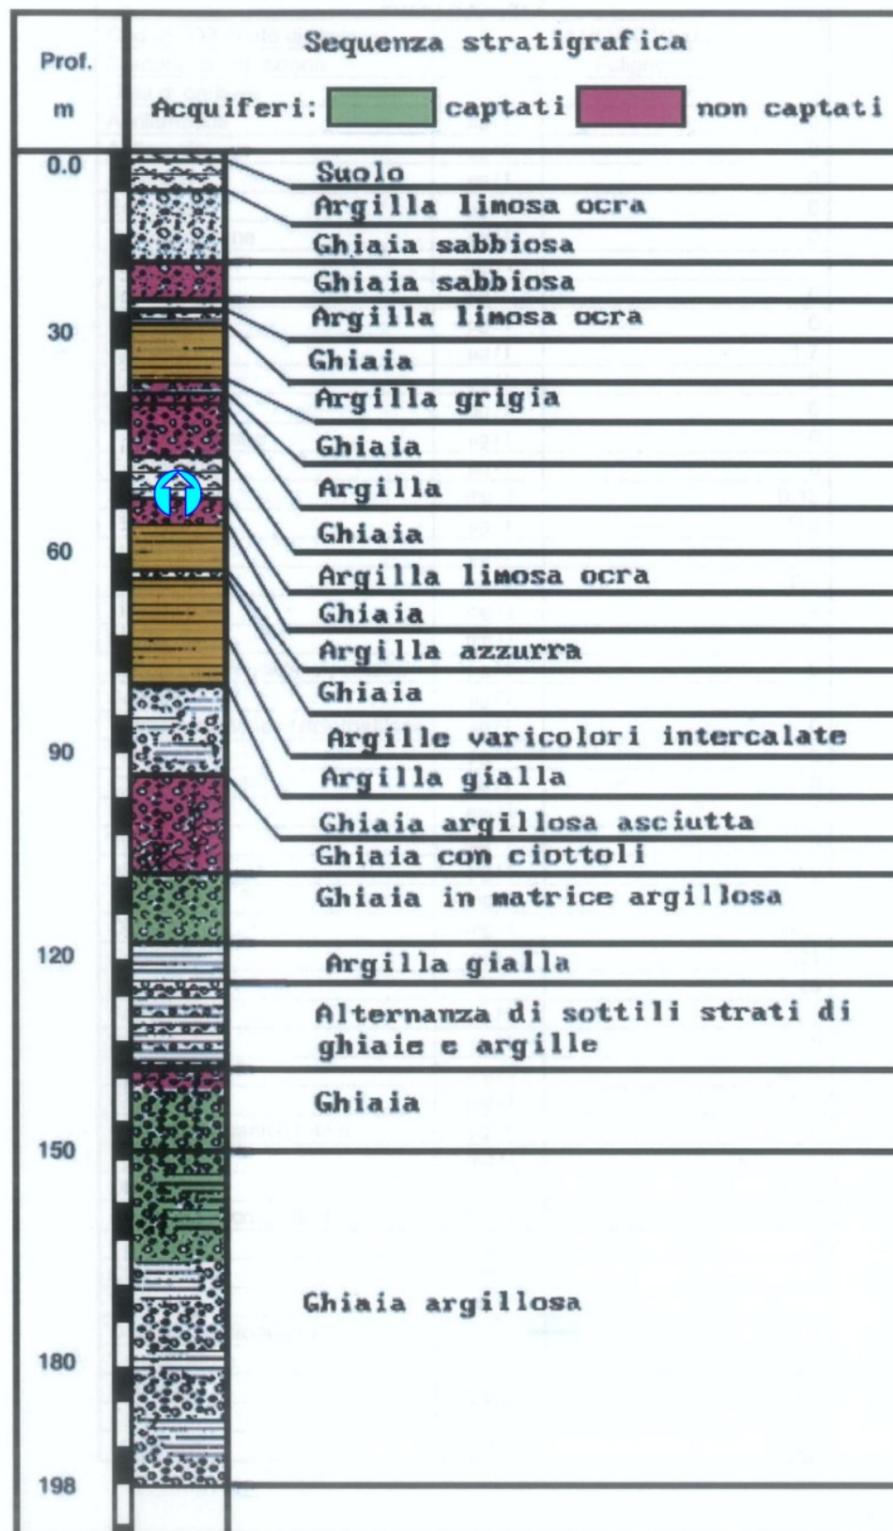
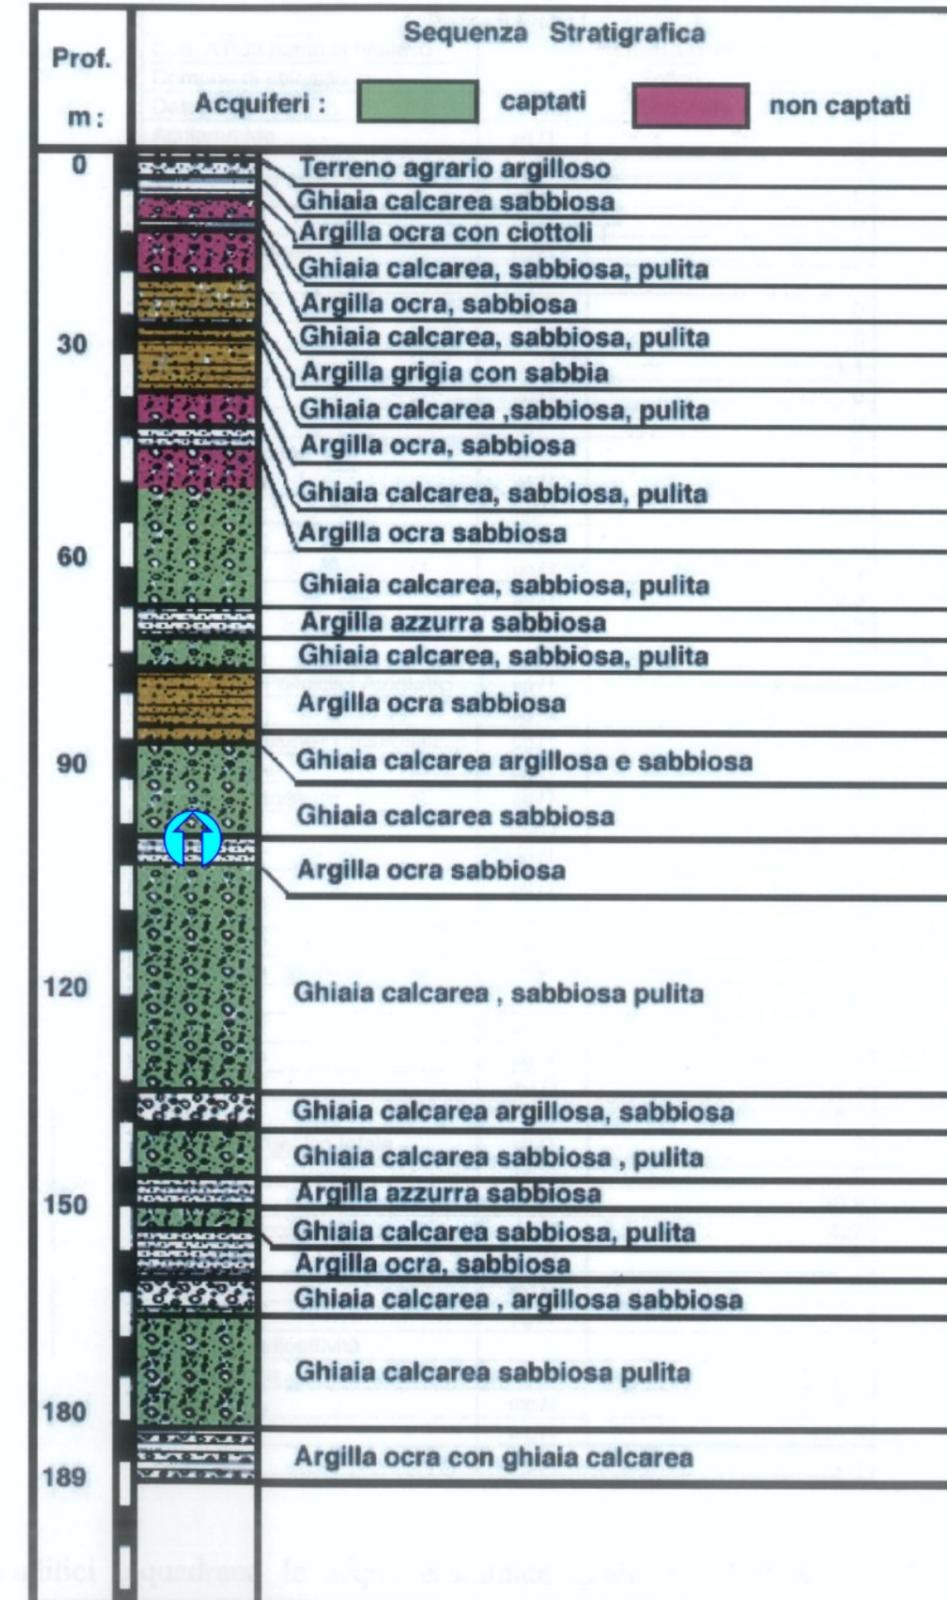
S.PIETRO 1 (TNN 281)

POSIZIONAMENTO POMPA

S.PIETRO 2 (VUM 87)

Fig.3: Stratigrafie dei pozzi S.Pietro 1 e 2 (Valle Umbra Servizi e posizionamento impianto di emungimento).

Il pozzo S.Pietro 1 capta due livelli di circolazione: un livello più superficiale fra 35 e 73 metri di profondità ed uno più profondo genericamente compreso fra 83 e 181 metri dal p.c.. La pompa, posizionata a 52 metri dal p.c., evidenzia che il pozzo capta in maniera preferenziale il livello più superficiale (a parità di portata di emungimento, varierà il contributo dei due livelli in rapporto alle condizioni stagionali). In relazione a tali caratteristiche occorre evidenziare che il S.Pietro 1 manifesta, in massima magra, la medesima concentrazione rilevata sul vicino punto TNN129 in massima morbida. Tale dato, insieme alla considerazione che il punto TNN129 attinge dal solo livello di circolazione più superficiale e poiché le concentrazioni tendono statisticamente ad aumentare nella fase di magra, evidenzia che in ogni caso il livello di circolazione più profondo presenta un livello di contaminazione più basso di quello superficiale, se non addirittura un'assenza di contaminazione.

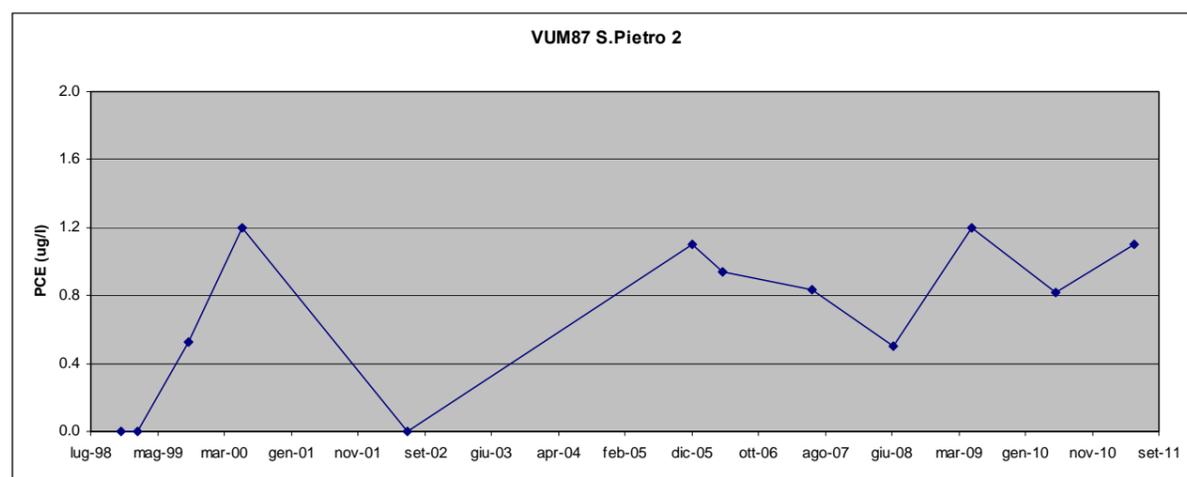
Fig.4: Cronogramma della concentrazione di PCE nel punto della RRM denominato VUM87 (S.Pietro 2).

I campionamenti effettuati sul pozzo S.Pietro 2 consentono considerazioni diverse in quanto il punto fa parte della Rete Regionale di Monitoraggio (RRM) in base alla quale si dispone di un più nutrito set di dati. Il cronogramma di Fig.4 evidenzia, nell'ultimo quinquennio, oscillazioni della concentrazione molto modeste.

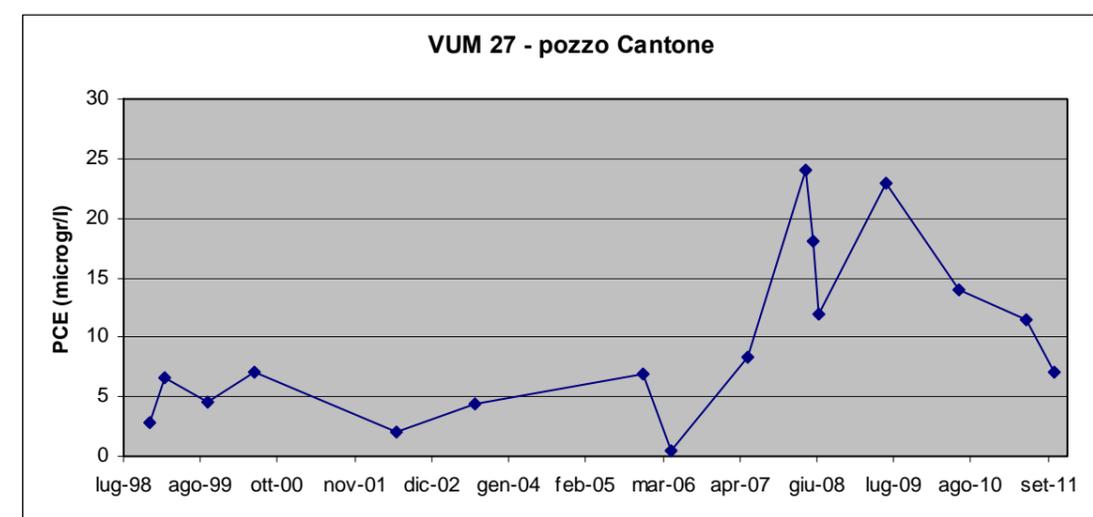
Fig.5: Cronogramma della concentrazione di PCE nel punto della RRM denominato VUM27 (Pozzo Cantone).

L'allargamento del plume a coinvolgere la parte meridionale dell'acquifero artesiano è essenzialmente determinata dall'azione di richiamo determinata dalla presenza di prelievi molto consistenti dalla captazione denominata "Pozzo Cantone", gestita dalla V.U.S. S.p.A., ubicata nel Comune di Bevagna, facente parte della Rete Regionale di Monitoraggio (punto VUM27 - RRM). La contaminazione da composti organo-alogenati al punto VUM27 è nota dal 1998 ed è divenuta più consistente a partire dall'anno 2007, in coincidenza di condizioni estremamente siccitose per le quali la concentrazione, mantenutasi per circa un decennio intorno a 5 µg/l e quindi ben al di sotto dei limiti previsti per il consumo umano, iniziò ad incrementare per raggiungere, nella primavera del 2008 un picco a circa 25 µg/l (Fig.5).

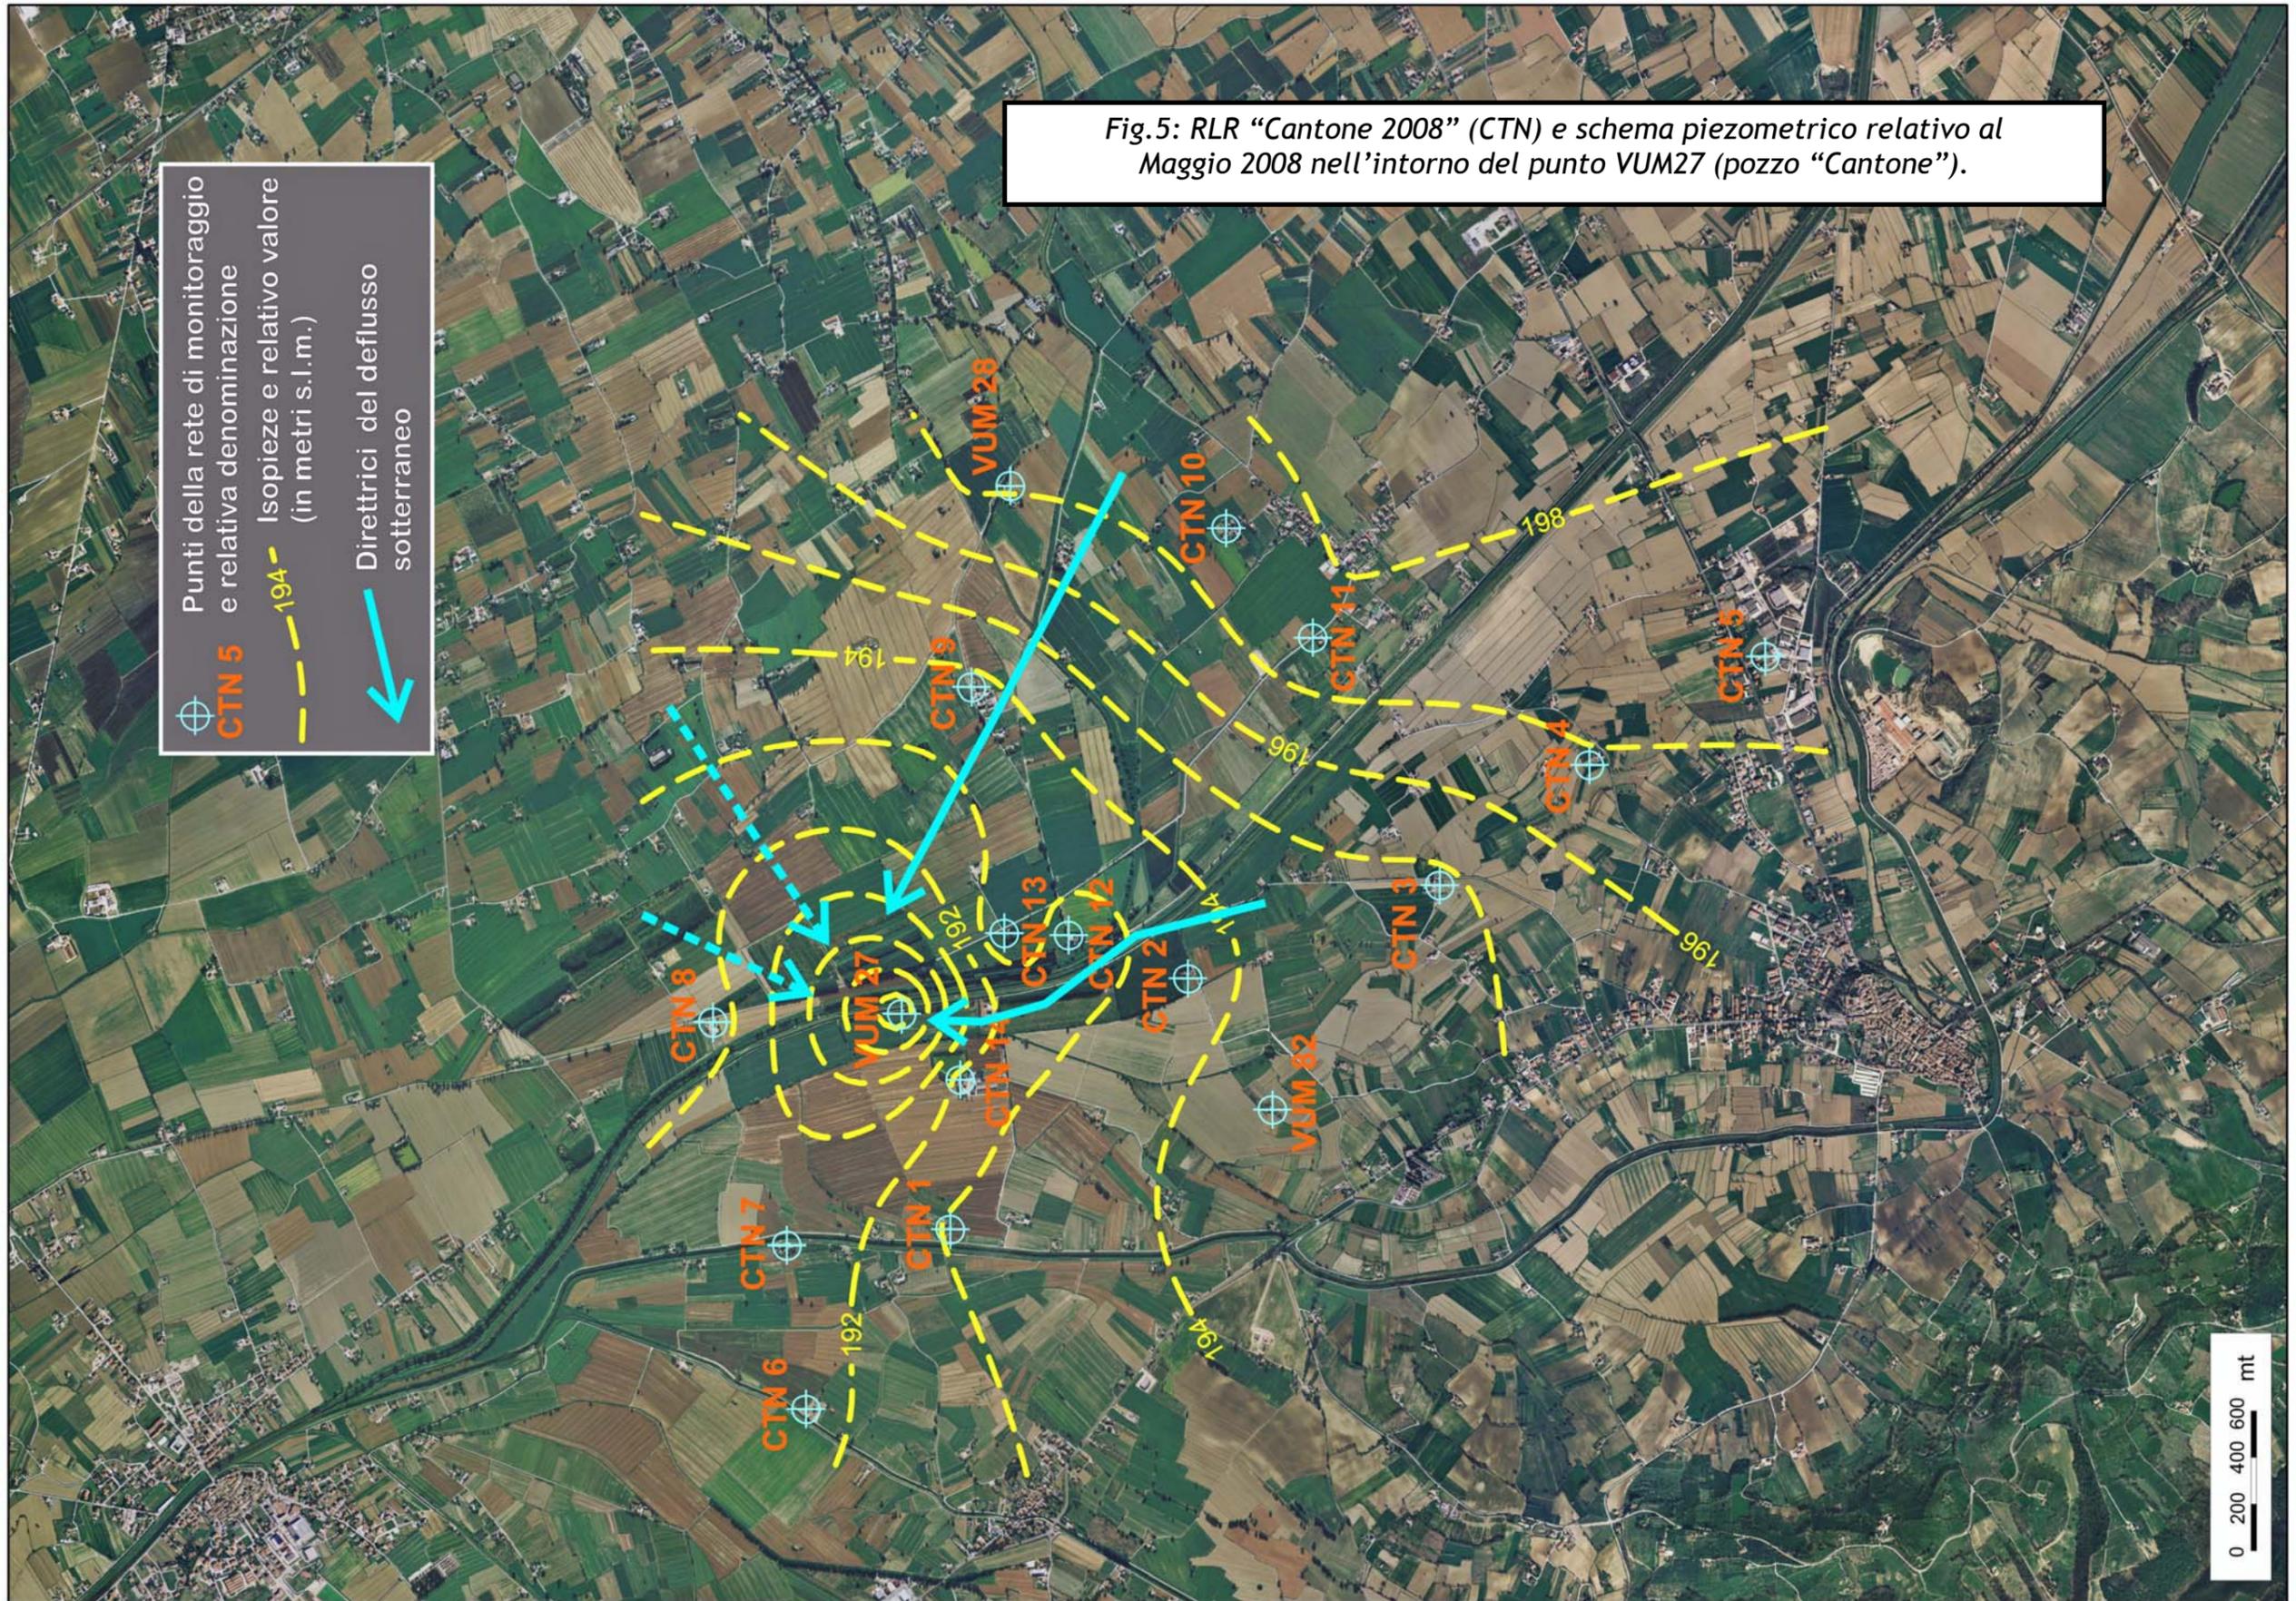
Fig.5: RLR "Cantone 2008" (CTN) e schema piezometrico relativo al Maggio 2008 nell'intorno del punto VUM27 (pozzo "Cantone").

Il quadro piezometrico all'aprile-maggio 2008, influenzato dalle condizioni siccitose dell'anno idrologico precedente, evidenzia che l'esercizio del pozzo Cantone determina una vasta area di richiamo (di alimentazione), specialmente da S e da SW. In Fig.7 vengono proposti i dati di riferimento dell'indagine del 2008. Da tali dati, al tempo di più difficile interpretazione considerando il ben più modesto quantitativo di informazioni disponibili, è oggi possibile dedurre e/o confermare le seguenti considerazioni:

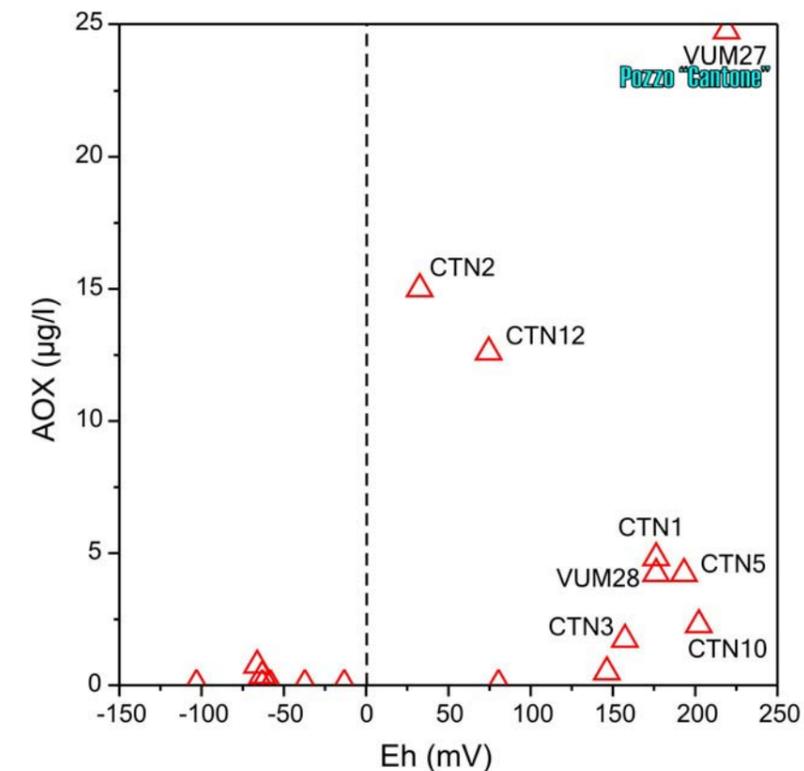
Fig.7: RLR “Cantone 2008” (CTN) - Dati relativi al periodo Aprile-Maggio 2008 e diagramma binario Eh vs. AOX (=Σ PCE+TCE).

- ⇒ il diagramma evidenzia infatti che “i livelli di circolazione in condizioni marcatamente riducenti risultano non contaminati o caratterizzati da concentrazioni molto basse, inferiori ad 1 µg/l (come $\Sigma_{PCE+TCE}$)” (Morgantini N. e Peruzzi L., 2008);

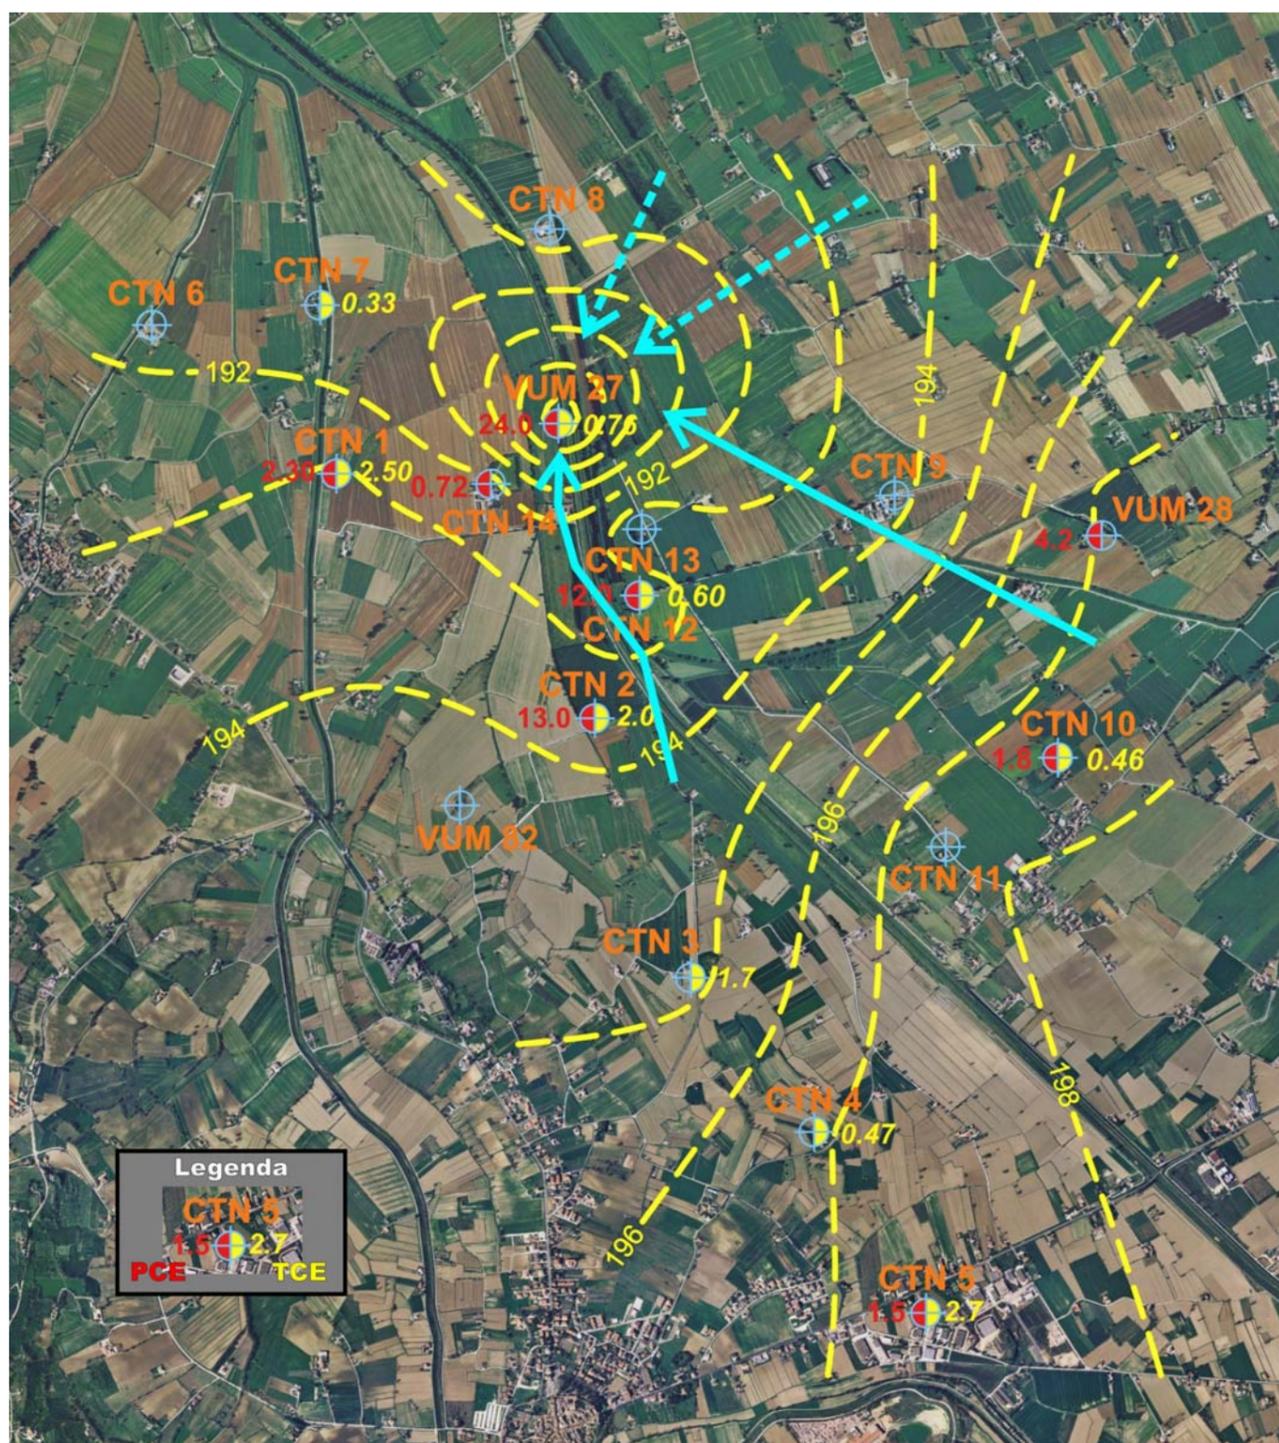
Fig.8: RLR "Cantone 2008" (CTN) - Distribuzione delle concentrazioni dei principali composti organo-alogenati (PCE e TCE) relativi al periodo Aprile-Maggio 2008.

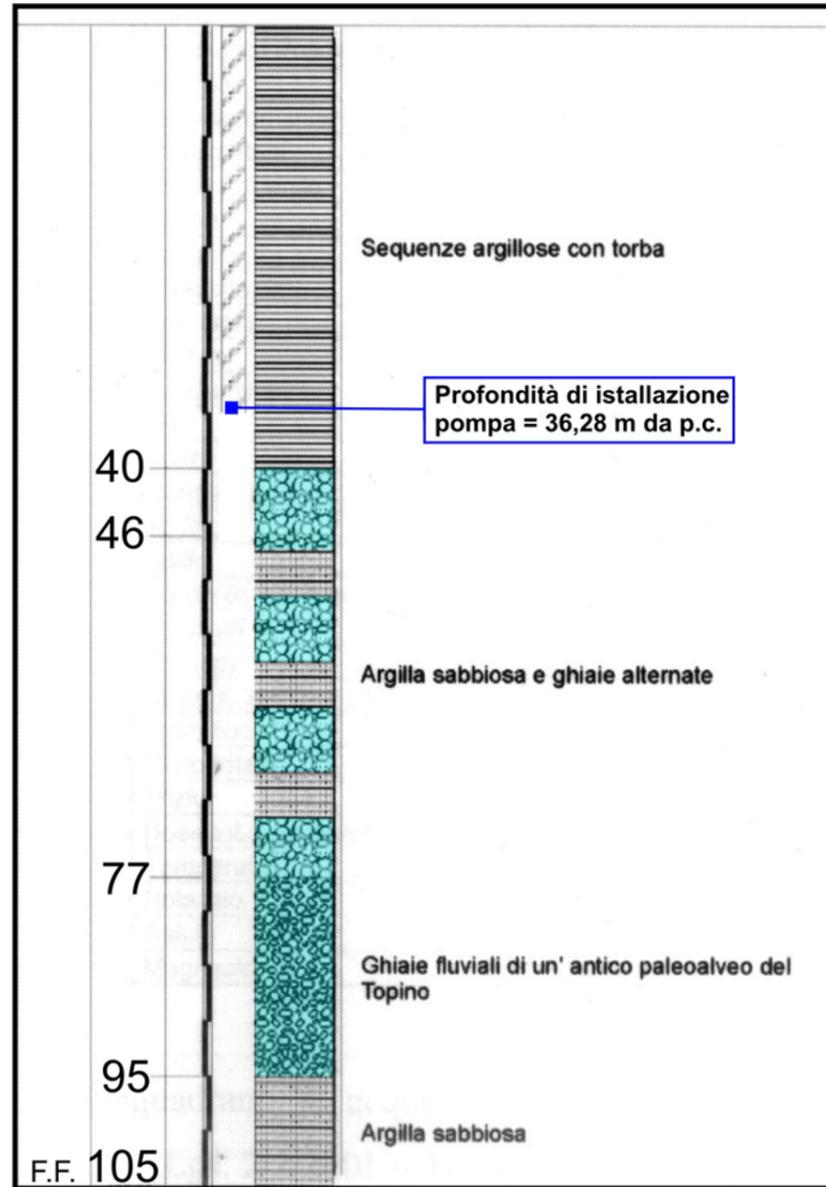
Fig.9: Stratigrafia del pozzo Cantone e posizionamento dell’impianto di emungimento.

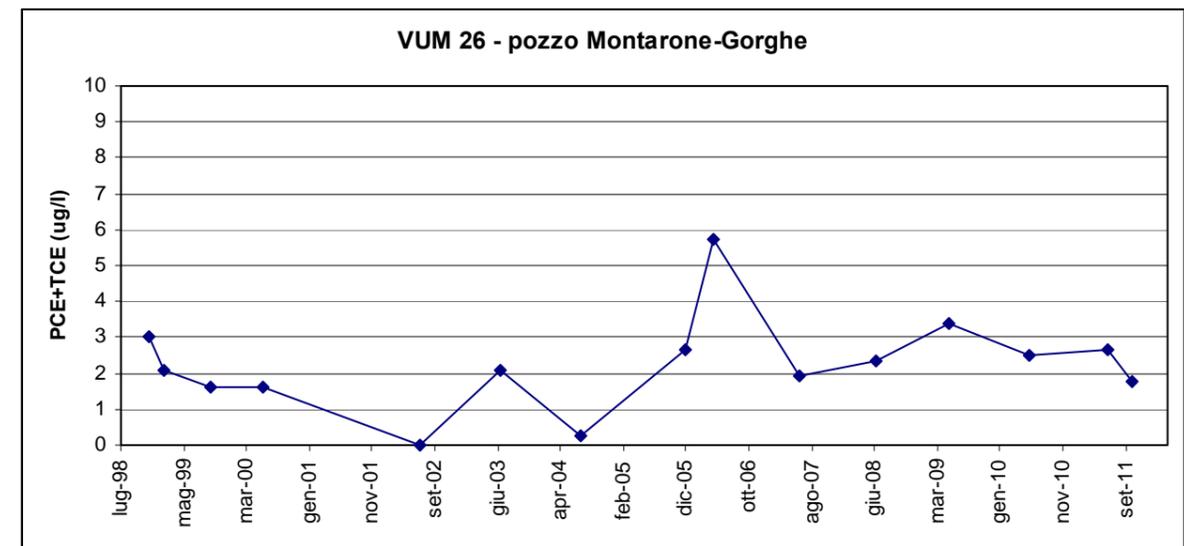
Fig.10: Cronogramma della concentrazione di PCE+TCE nel punto della RRM denominato VUM26 (Pozzo Montarone-Gorghe).

Le concentrazioni rilevate al pozzo nel Giugno e nell’Ottobre 2011 sono risultate rispettivamente di 2.67 µg/l ($\Sigma_{PCE+TCE}$) e 1.80 µg/l ($\Sigma_{PCE+TCE}$), in linea con quanto rilevato sulla serie storica (Fig.10), soprattutto per la parte che si riferisce all’ultimo quinquennio.

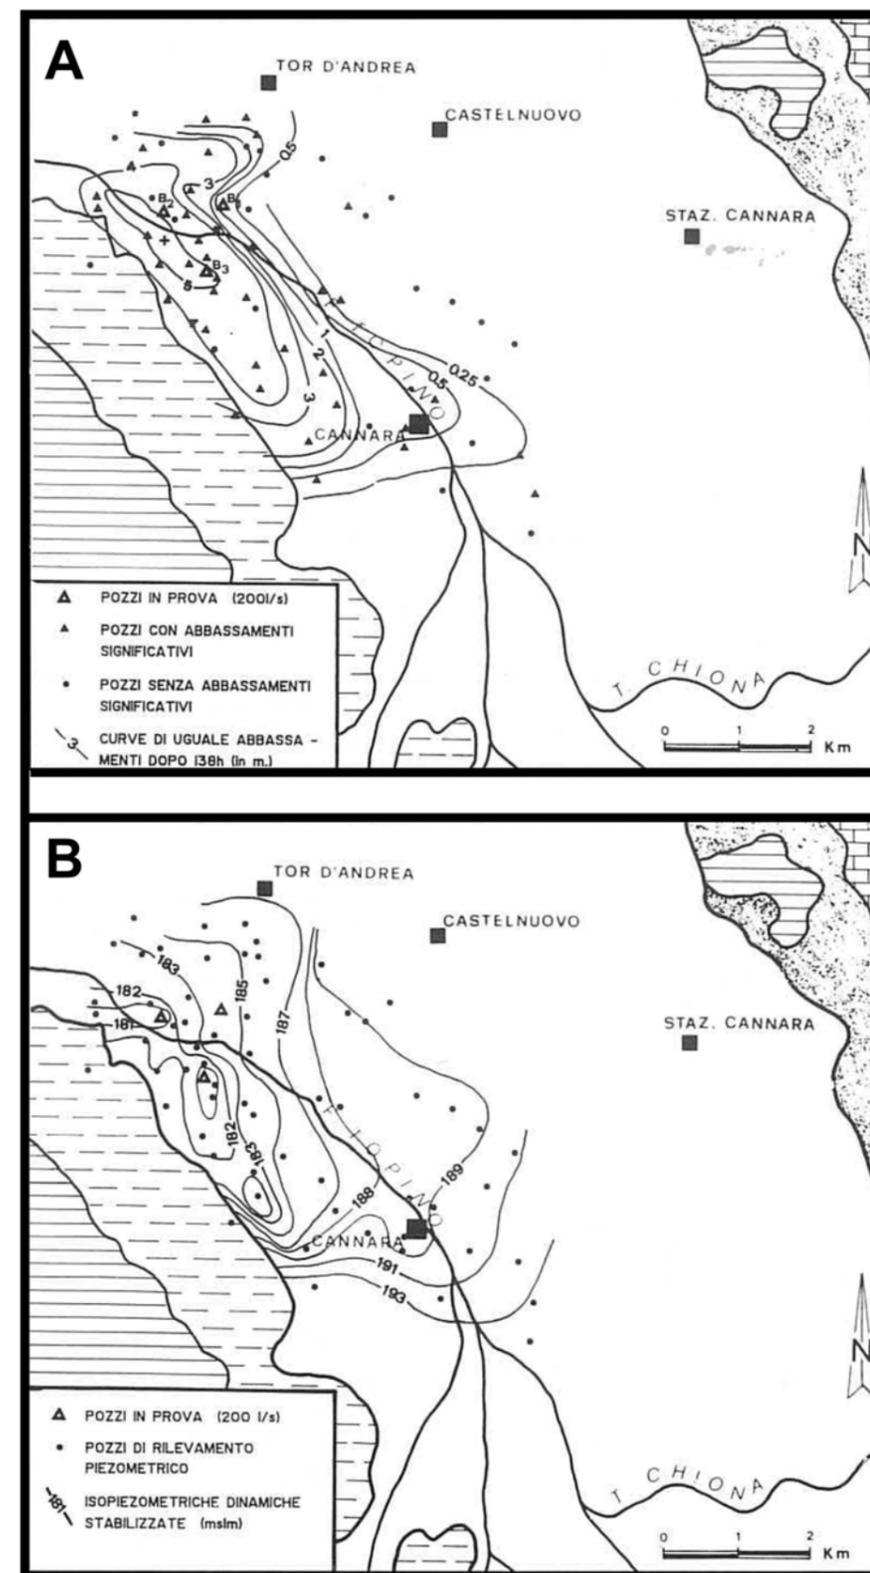
Fig.11: Elaborazioni dei dati ottenuti dai tests di emungimento (Giaquinto S. e Martinelli A., 1990)- A) depressione prodotta dall'entrata in funzione dei tre pozzi (B1, B2, B3) e la perturbazione del flusso all'interno dell'acquifero; B) condizioni dinamiche stabilizzate della falda ottenute estrapolando all'infinito gli abbassamenti prodotti in prova ed i relativi valori assoluti.

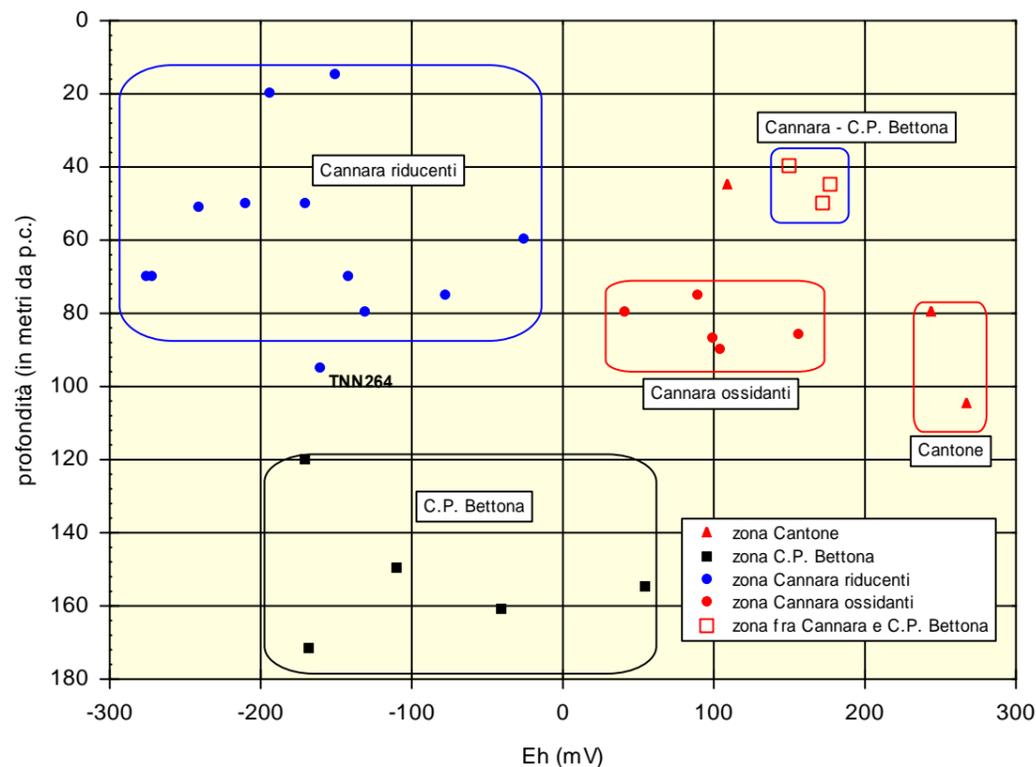
Fig. 12: Relazione binaria fra Eh e profondità delle captazioni.

La relazione binaria fra i suddetti parametri (Fig.12) consente una buona discriminazione fra settori diversi, distinguendo le seguenti zone:

- ⇒ zona “Cantone”: parte meridionale dell’acquifero artesiano, caratterizzata da condizioni ossidanti fino alla profondità di 100 metri dal p.c..
- ⇒ zona “Cannara”: parte centro meridionale dell’acquifero artesiano, fino all’altezza dell’abitato di Cannara, caratterizzata da un ampio range di condizioni redox in base al quale è possibile individuare due sottoinsiemi:
 - “ossidanti”: caratterizzati comunque da valori dell’Eh meno positivi di quelli rilevati nella zona “Cantone”, ubicati per lo più nella fascia centrale dell’acquifero artesiano, a una profondità media di 90 metri dal p.c.;
 - “riducenti”: caratterizzati da un ampio range di valori negativi dell’Eh, ubicati per lo più nella fascia orientale dell’acquifero artesiano, a profondità mediamente molto inferiori a quelle del sottoinsieme precedente.

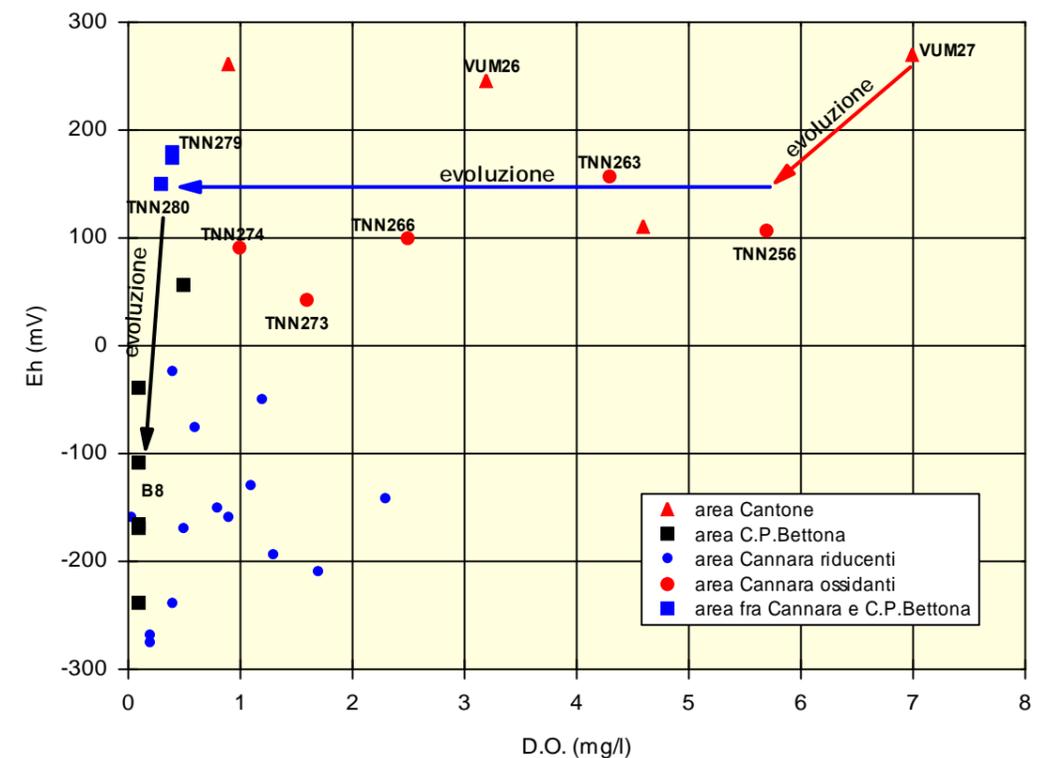
Fig. 13: Evoluzione delle condizioni redox nell’acquifero artesiano.

Se si considera pertanto un deflusso delle acque sotterranee su un asse generale orientato da SE verso NW, che abbia come starting-point le condizioni manifestate dal pozzo Cantone, e come ending-point quelle del C.P. Bettona, conformemente a quanto rilevato da Giaquinto S. e Martinelli A. (1990), si osserva una progressiva evoluzione delle condizioni redox in tre stadi (Fig.13):

- I. un primo step si determina al passaggio fra la zona “Cantone” e la zona “Cannara”, nel quale si osserva una lieve diminuzione della concentrazione del D.O. e un passaggio a valori dell’Eh meno positivi;

- II. il secondo step si realizza al passaggio dalla Zona “Cannara” e quella compresa fra quest’ultima e la zona “C.P.Bettona”, a valori costanti dell’Eh ma con una brusca diminuzione del D.O.;

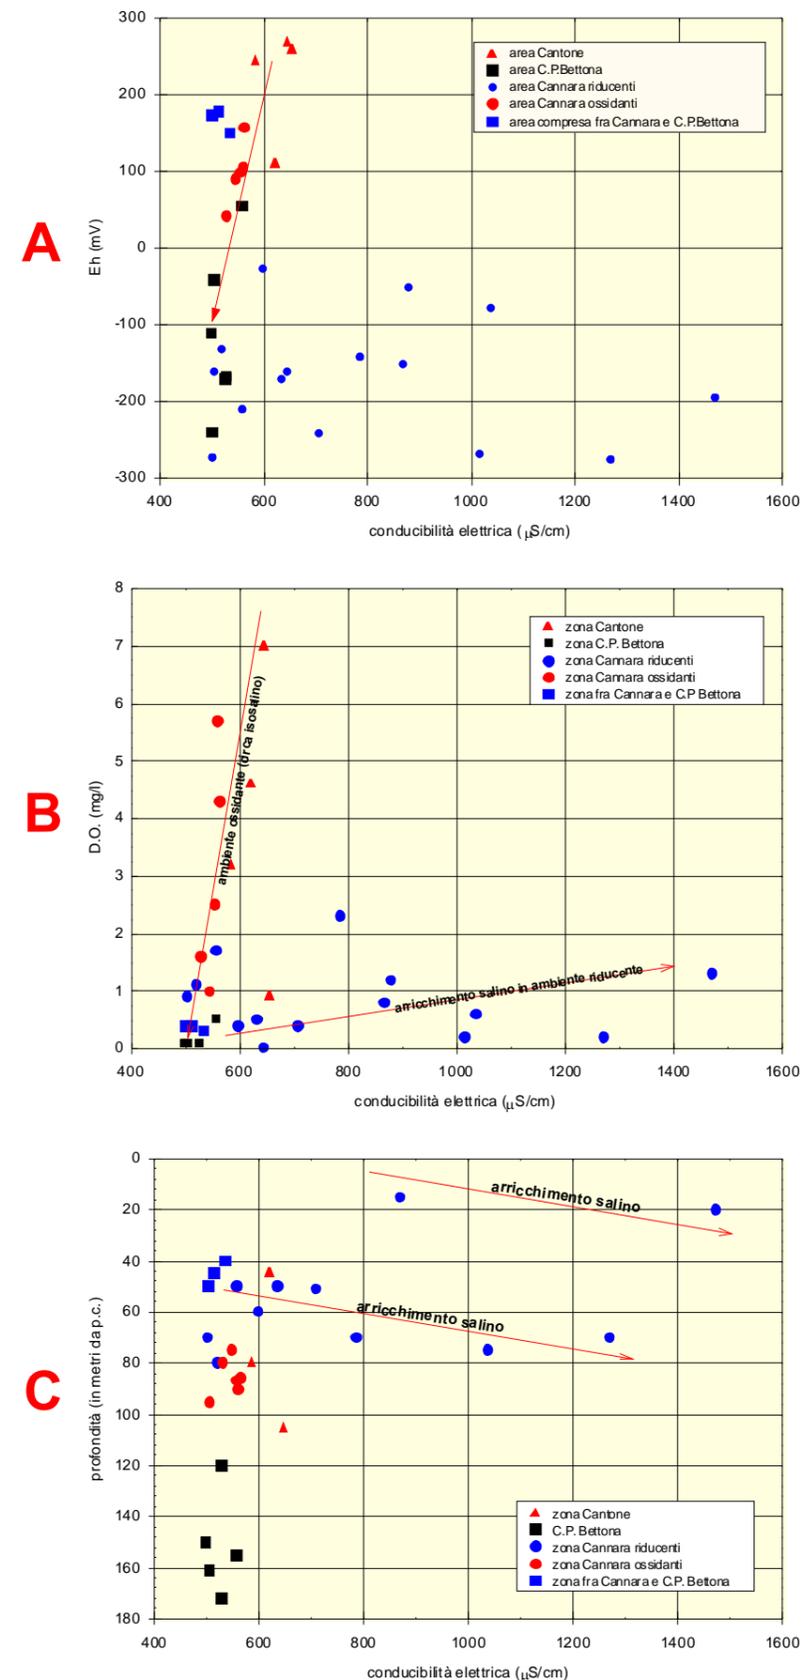
Fig.14: Acquifero artesiano - Confronto dei valori della conducibilità elettrica con A) Eh, B) D.O., C) profondità delle captazioni.

Dato il semplice modello sopra descritto di evoluzione idrochimica lungo la pathway del deflusso nell'acquifero artesiano, è possibile effettuare un confronto con le concentrazioni di PCE, traendo dalla distribuzione di queste le medesime indicazioni che potrebbero derivare dall'utilizzo di un tracciante anche se occorre specificare che mentre un tracciante è di norma una sostanza mobile (non reattiva), i composti organo-alogenati, in ambienti riducenti in cui si determinano condizioni metanogeniche, possono essere soggetti a processi di dechlorinazione riduttiva. Le concentrazioni di PCE sono state perciò confrontate con le caratteristiche idrochimiche delle varie zone sopra individuate (Fig.14 - A, B, C).
