CONTAMINAZIONE DELLE ACQUE SOTTERRANEE DA COMPOSTI ORGANO-ALOGENATI NELL'ACQUIFERO ALLUVIONALE DELLA VALLE UMBRA A SUD DEL F. CHIASCIO

Rapporto Conclusivo

Gennaio 2012

E.02.04.19 ÷ Indagini specifiche a seguito di inquinamento delle acque sotterranee rilevato dalla Rete Regionale di Monitoraggio

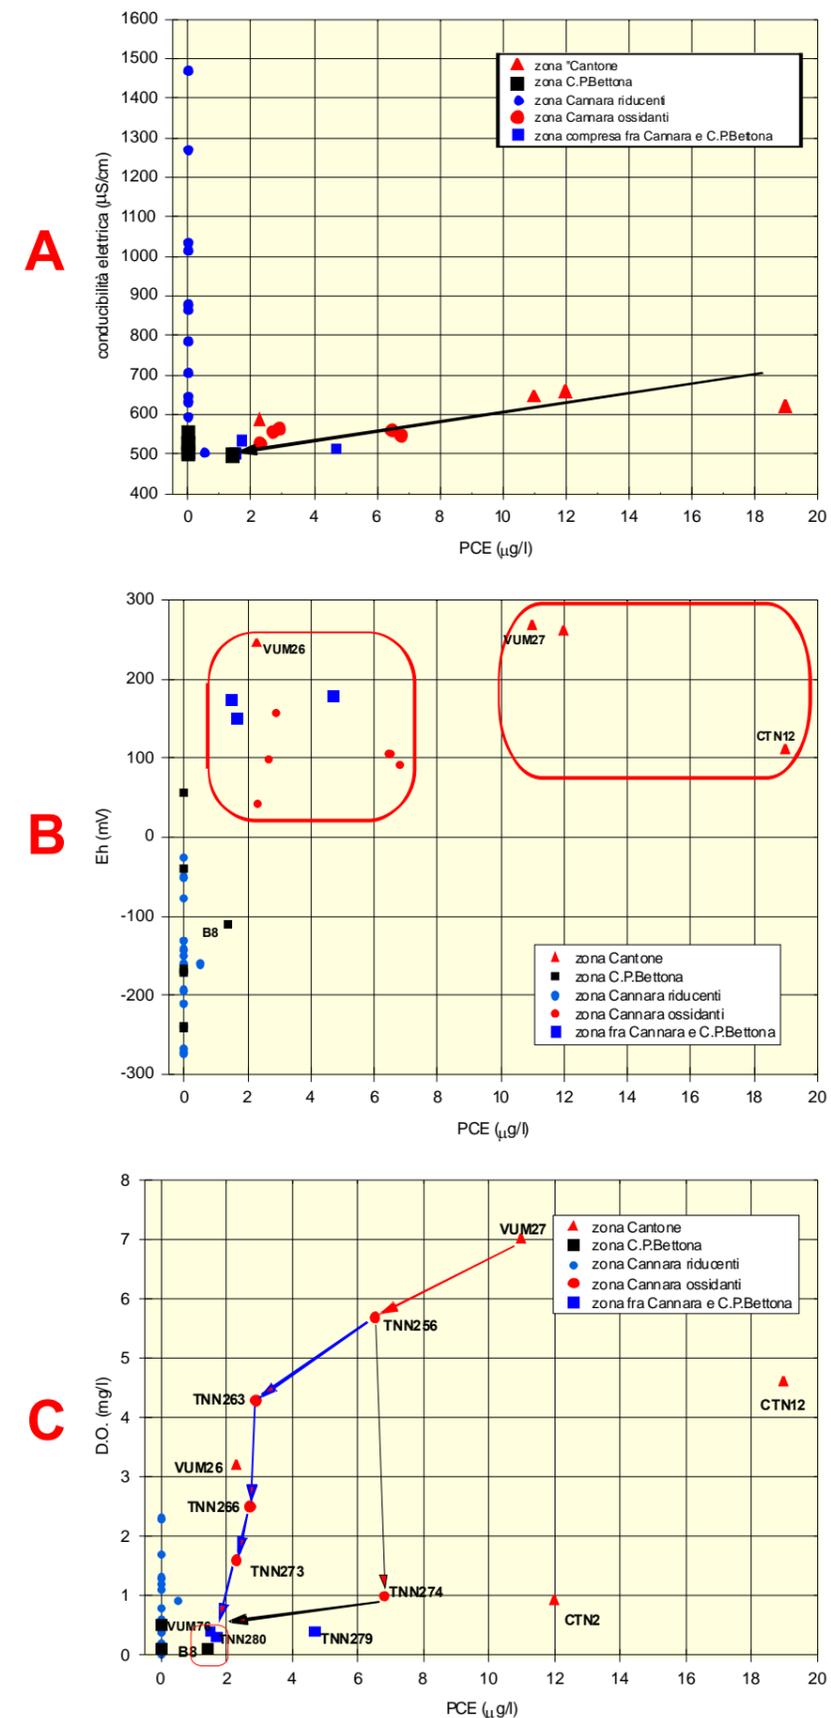
Fig.15: Acquifero artesiano - Confronto dei valori della concentrazione di PCE con A) conducibilità elettrica, B) Eh, C) D.O..

- ⇒ A Nord della zona "Cantone" le concentrazioni rientrano stabilmente al di sotto del limite fissato dal D.Lgs.31/2001 per le acque destinate al consumo umano (10 µg/l come $\Sigma_{PCE+TCE}$).
- ⇒ Nella zona "Cannara" s.l. risulta contaminata da PCE la porzione medio-inferiore dell'acquifero artesiano, con concentrazioni che risentono di un evidente gradiente trasversale rispetto alla direzione del deflusso.
- ⇒ Nella zona compresa fra "Cannara" e il "C.P.Bettona" la contaminazione interessa con certezza la porzione medio-superiore dell'acquifero ma non sono disponibili dati sulla parte inferiore dell'acquifero. In tale settore risulta inoltre piuttosto complesso stabilire una precisa concentrazione di riferimento.
- ⇒ Nella zona "C.P.Bettona" la contaminazione è stata rilevata al solo pozzo B8, ubicato in posizione centrale rispetto all'asse del deflusso sotterraneo.

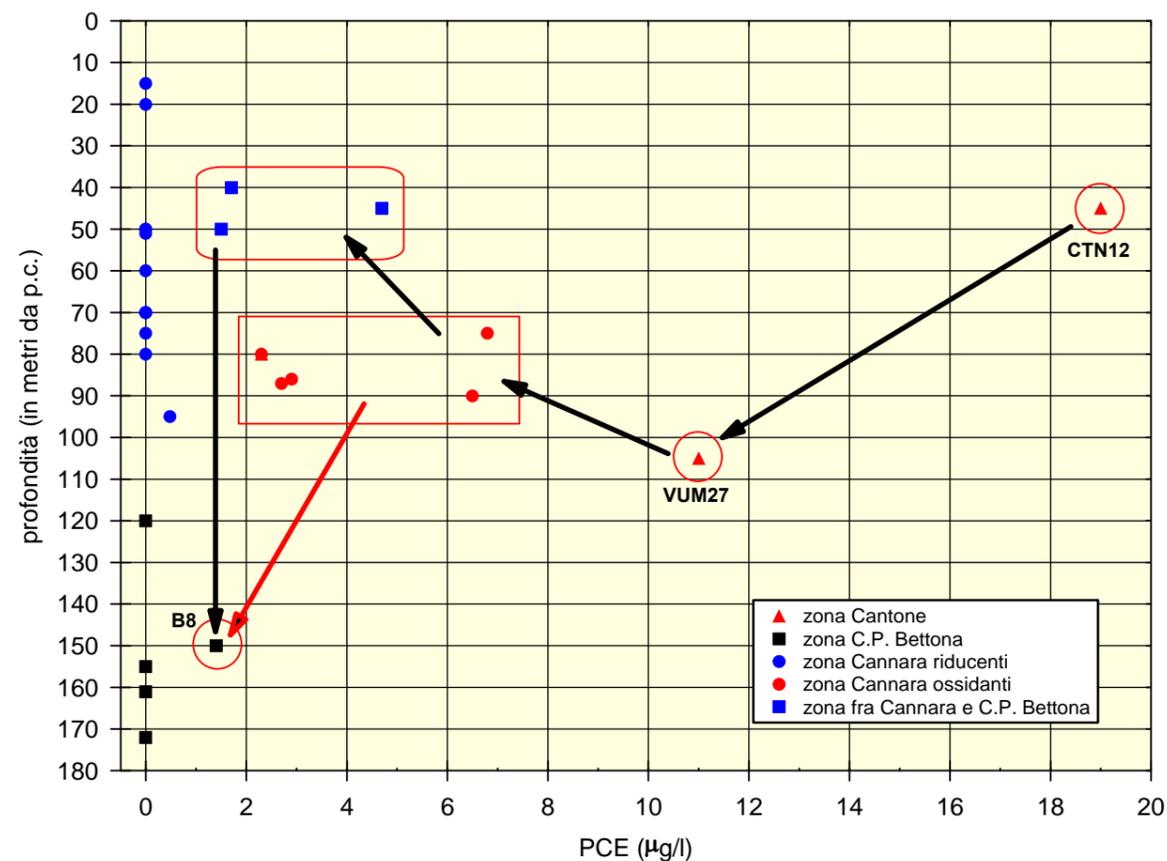
Fig.16: Acquifero artesiano - Confronto dei valori della concentrazione di PCE con la profondità delle captazioni.

La concentrazione di PCE riscontrata e la presenza di TCE, se confrontate con quella del punto TNN279, inducono a ritenere che la parte più profonda dell'acquifero non sia interessata da contaminazione mentre, se si prende a riferimento quella del punto TNN280, si potrebbe ritenere che l'acquifero risulti contaminato a tutto spessore. La gamma di possibilità è tuttavia più ampia di quanto sopra prospettato in quanto l'alimentazione complessiva del C.P. Bettona, e più in generale dell'acquifero artesiano, è a tutt'oggi una questione non completamente risolta. I dati del presente studio sono comunque utili nel comprendere meglio le dinamiche della circolazione idrica in seno all'acquifero artesiano. Già nel 1989, gli studi condotti da Giaquinto S. e Martinelli A. evidenziarono con prove di emungimento a lunga durata che l'esercizio dei pozzi B2, B3 e Cannara 1 (portata complessiva di 100 l/s) produceva abbassamenti della piezometrica anche verso Nord, nell'area di Tordandrea (Fig.10 A) e che l'aliquota dell'alimentazione da SW, utilizzata nell'ambito del Modello Matematico di Flusso del sistema acquifero alluvionale della Valle Umbra (Aquater-R.p.a., 1986), era evidentemente sottostimata. Di certo, alla luce dei dati rilevati, è possibile condividere e superare quanto sostenuto da Giaquinto S. e Martinelli A. nel 1990 sull'esistenza di un'alimentazione dell'acquifero artesiano dalla paleoconoide del F.Topino e che "sicuramente i volumi che vanno ad alimentare la falda in pressione sono superiori ai 18 l/s previsti dal modello matematico di flusso" (Giaquinto S. e Martinelli A., 1990).
